ETAPA II: VALIDACIÓN DEL DIAGNOSTICO ESTUDIO MODIFICACIÓN PLAN REGULADOR DE TEMUCO AVANCE ESTUDIO FUNDADO DE RIESGOS

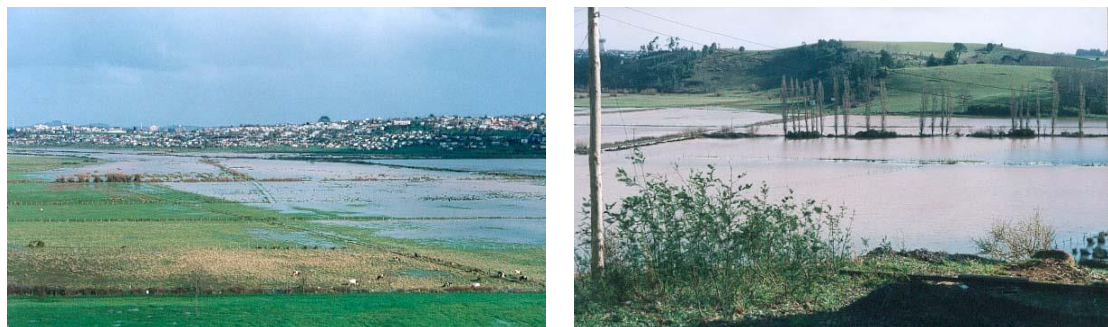
Fotografías N° 25 y N° 26. Función de regulación hídrica como embalse natural regulando parcialmente las crecidas e inundaciones del canal Gabriela Mistral - Botrolhue.

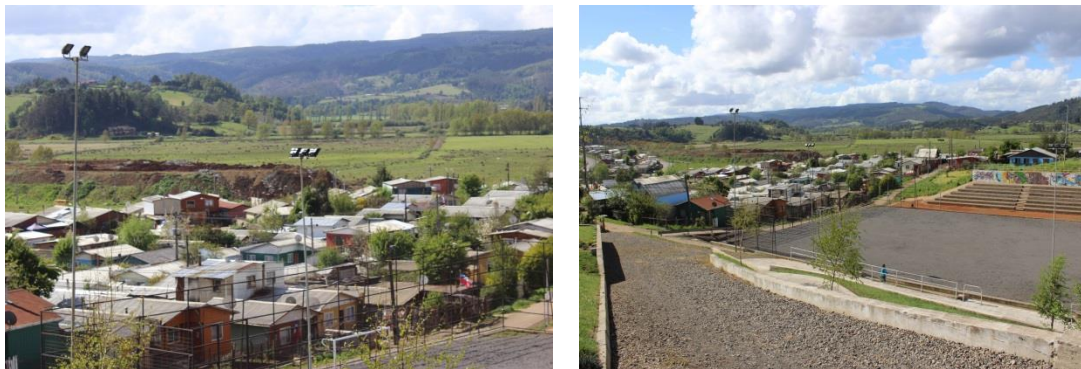
Fotografías N° 29 y 30. Urbanización de viviendas sociales sobre las áreas de contacto de la llanura aluvial (Vegas de Chivilcan) y la plataforma de erosión (Macro sector Pedro de Valdivia).

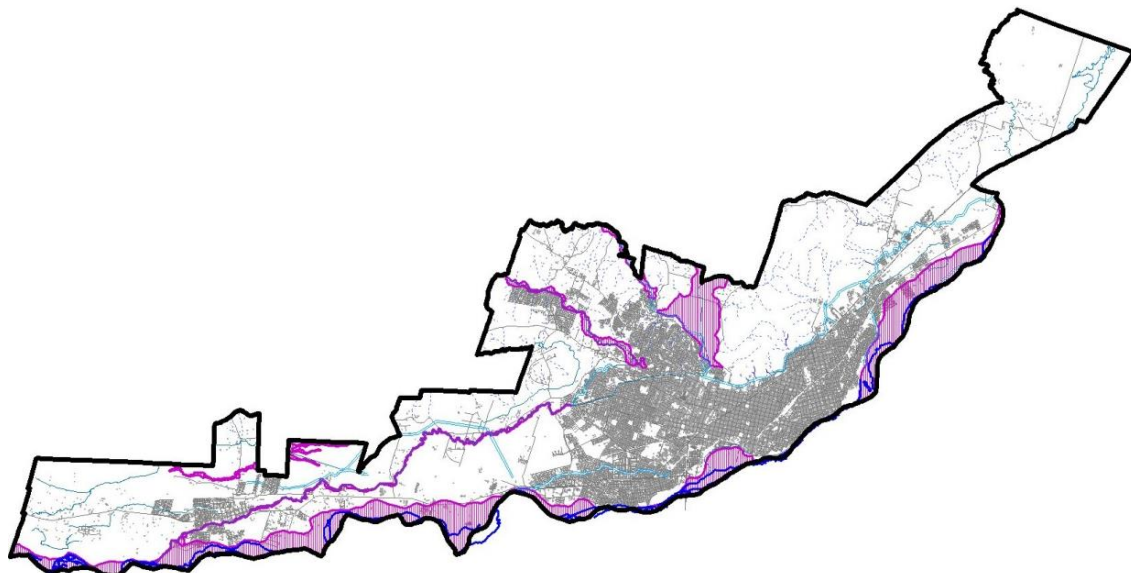
Figura N° 56. Nueva Propuesta de Áreas de Restricción Inundación (Remoción en Masa).
Fuente: Elaborado por Equipo Consultor, 2015.
