ETAPA III: SELECCIÓN DE ALTERNATIVAS Y AJUSTE MODIFICACIONES

ESTUDIO MODIFICACIÓN PLAN REGULADOR DE TEMUCO

AVANCE ESTUDIO FUNDADO DE RIESGOS

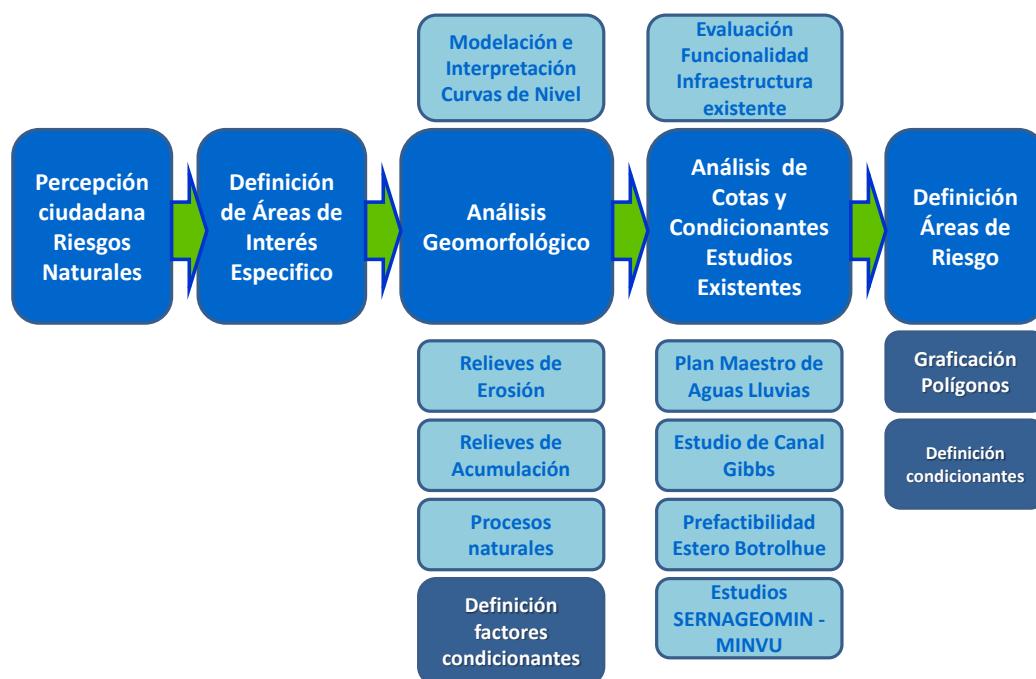
Figura N° 9. Esquema Metodológico.
Fuente: Elaborado por Equipo Consultor, 2015.

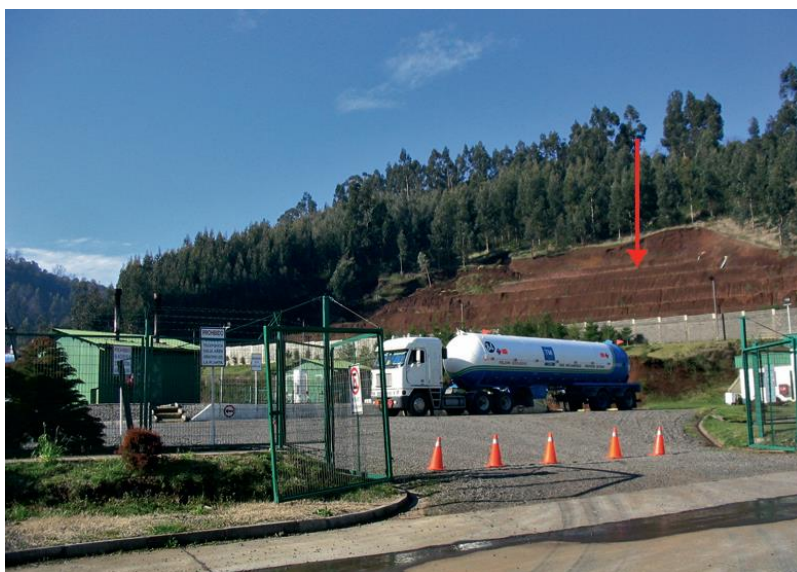
Figura N° 14. Ubicación (indicada por flecha roja) de deslizamientos rotacionales de suelo, ocurridos durante días de lluvias intensas el año 2003, en una ladera del cerro Ñielol junto a una planta de gas en el sector norte de la ciudad de Temuco. En la fotografía se observa el resultado de los trabajos de mitigación, con la estabilización del talud mediante modificación geométrica y la construcción de bancos.

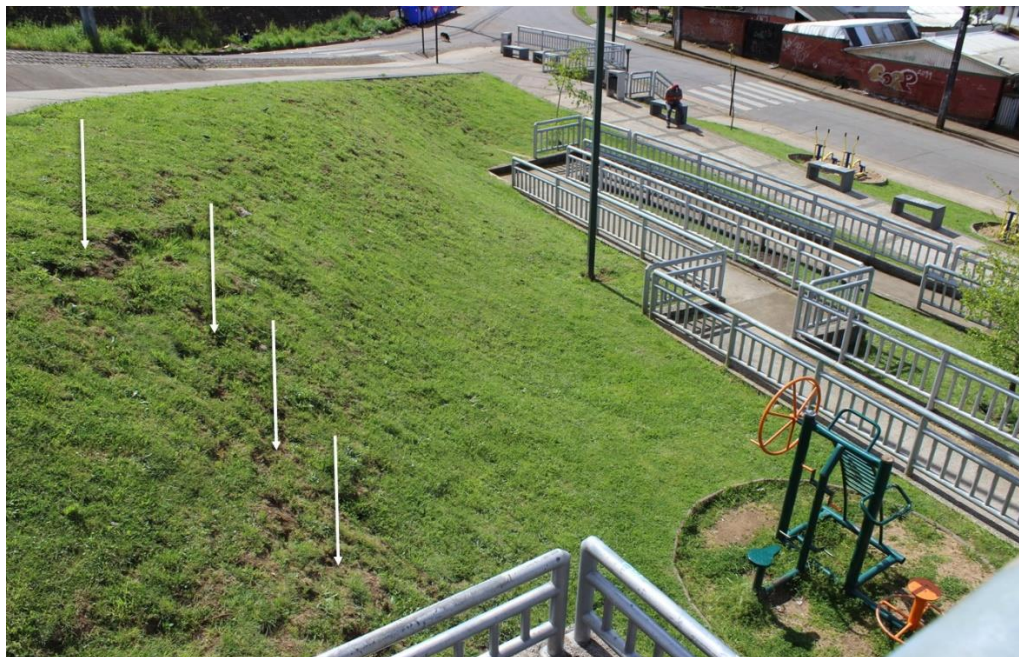
- Solifluxión en terracetas, esta corresponde a desplazamientos que afectan a una masa de fango despegada de un basamento estable, incidiendo únicamente en los materiales arcillosos susceptibles. En pendientes altas, el movimiento se descompone en pequeños deslizamientos escalonados, expresados en peldaños discontinuos de altitud y de anchura decimétrica, esta parece acentuarse con las pisadas del ganado o el transitar de las personas, en el caso de los procesos que se dan en torno al área urbana, situación que ocurre en el macro-sector Pero de Valdivia y El Carmen. Lo anterior, se ilustra en la siguiente imagen:

Fotografía N° 01. Procesos de Soliflujión registrados en el Parque Los Condores, macro-sector Pedro de Valdivia.

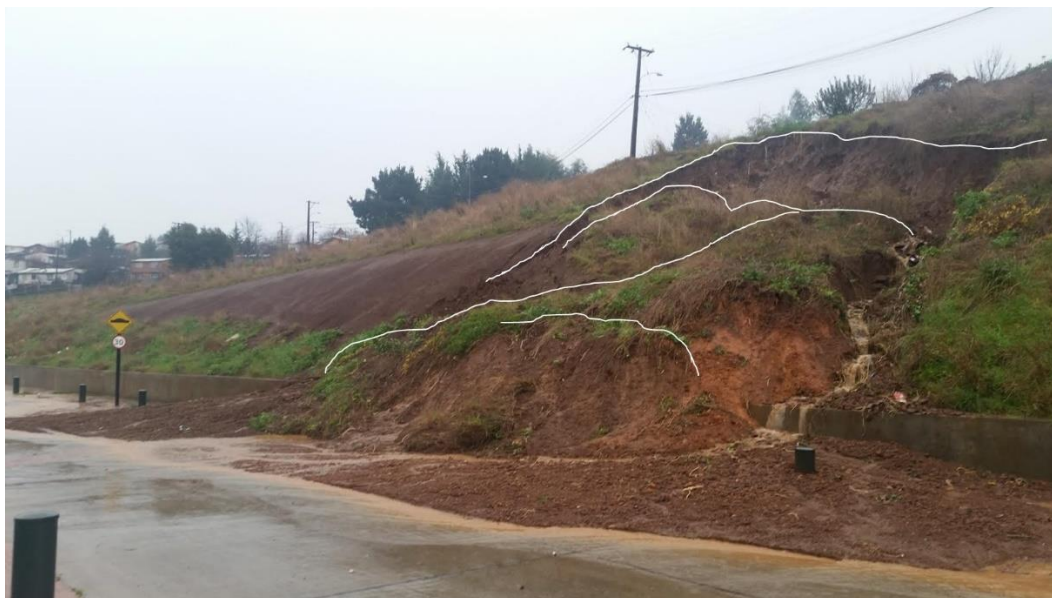
- Deslizaminetos, son movimientos de masas de suelo o roca que deslizan, moviéndose relativamente respecto al sustrato, sobre una o varias superficies de rotura netas al superarse la resistencia al corte de estas superficies; la masa generalmente se desplaza en conjunto, comportándose como una unidad en su recorrido; la velocidad puede ser muy variable, pero suelen ser procesos rápidos y alcanzar grandes volúmenes (hasta varios millones de metros cúbicos). Lo anterior, se ilustra en la siguiente imagen:

Fotografía N° 02. Deslizamiento ocurrido con fecha 16 de junio de 2017, en blanco, se muestran los cortes del deslizamiento – Sector Pedro de Valdivia.

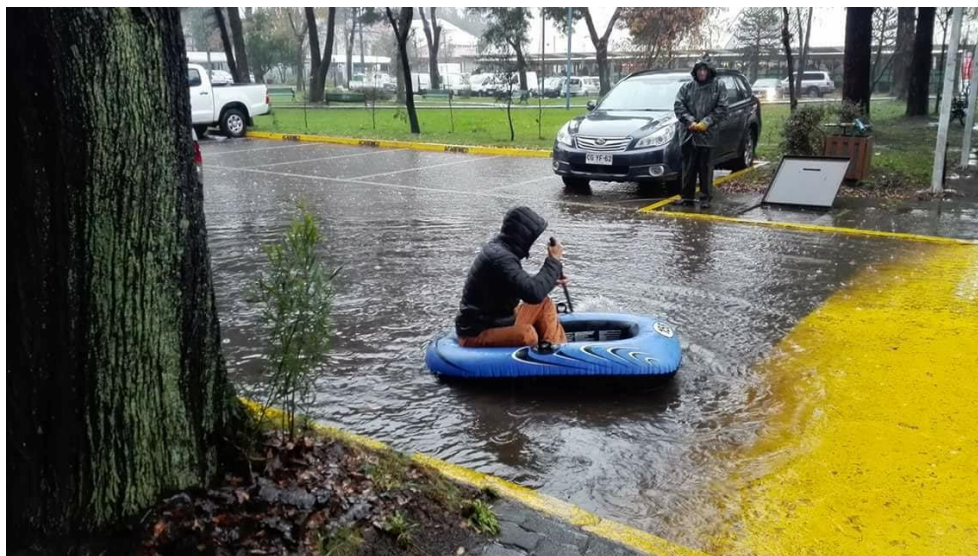
Fotografía N° 03. Procesos de anegamiento estacional ocurridos al interior de la Universidad de la Frontera, macro-sector Poniente.

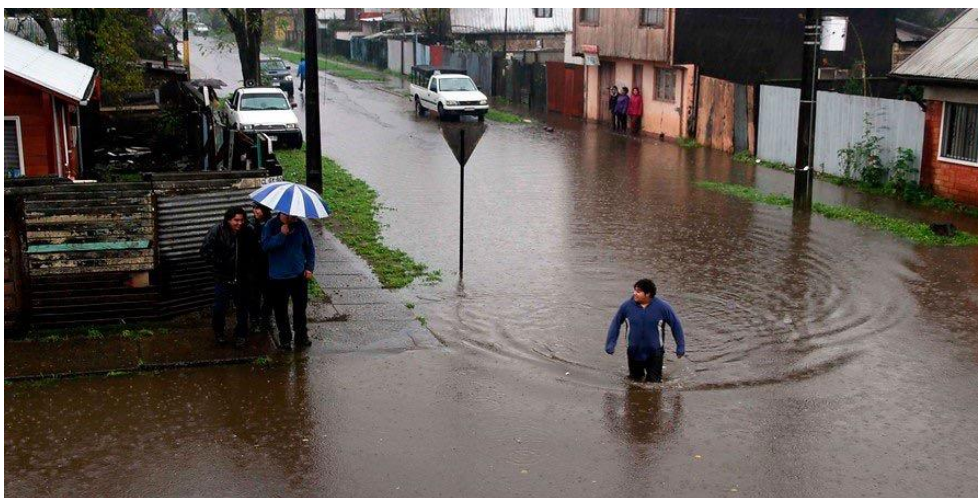
Fotografía N° 04. Procesos de anegamiento estacional ocurridos en el sector San Antonio, Macro-sector Costanera de Cautín.

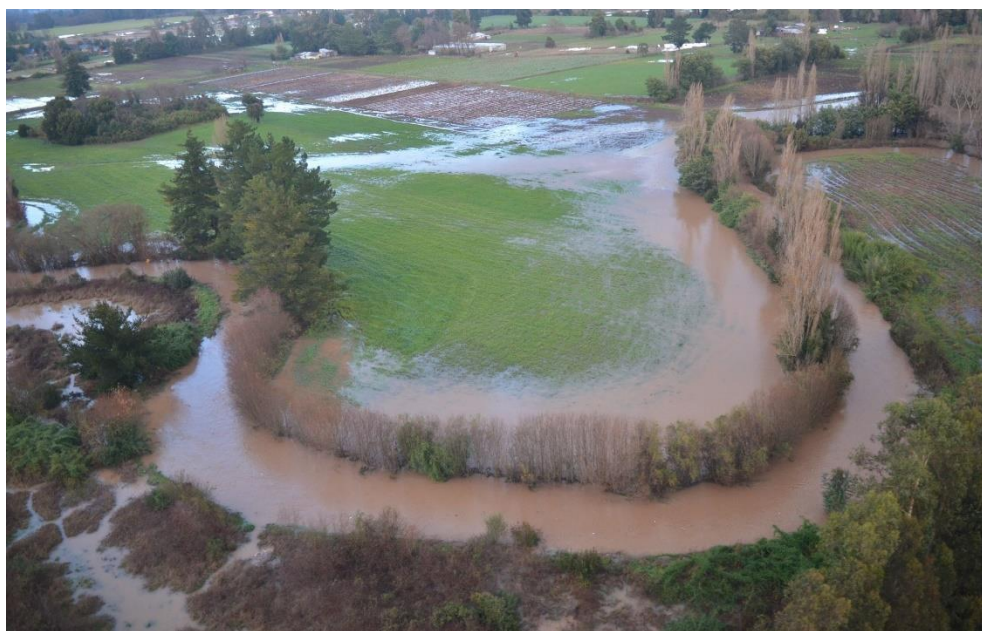
Fotografía N° 05. Procesos de inundación (desborde curso de agua) ocurrido con fecha 17 de junio 2017.

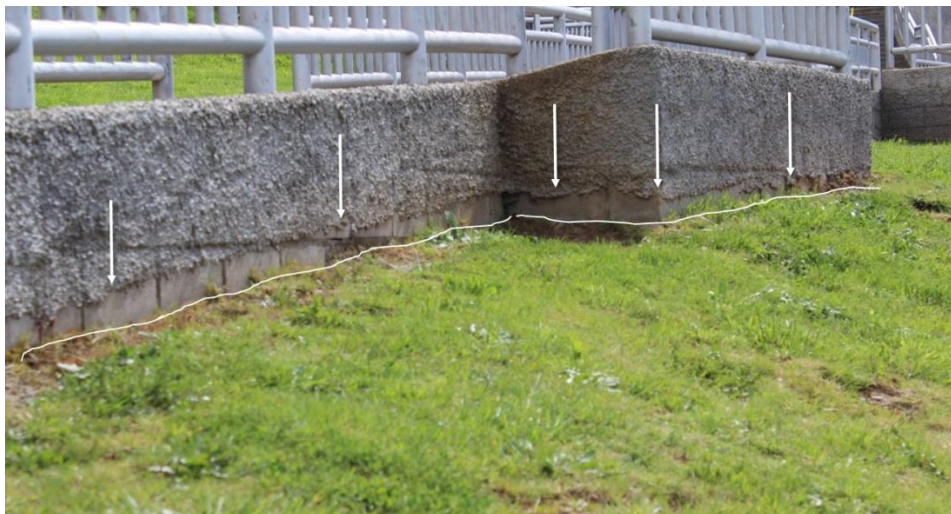
Fotografía N° 06. Procesos de erosión que han lavado el suelo paulatinamente generando la pérdida de este. Parque Los Condores – Macro-Sector Pedro de valdivia.

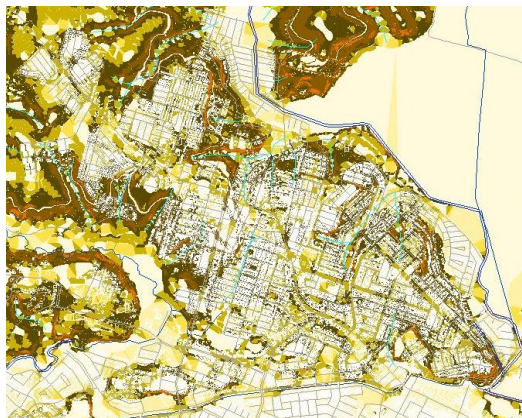
Figura N° 21. Mapa de pendientes.
Fuente: Elaborado equipo Consultor.

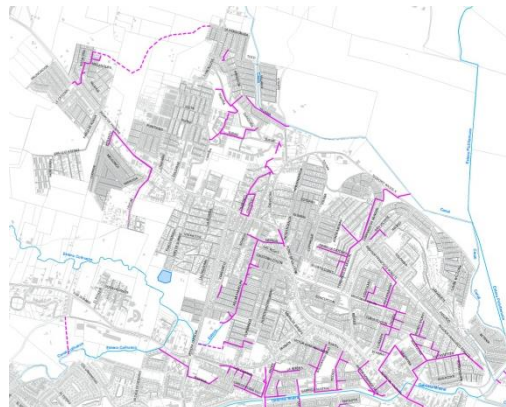
Figura N° 22. Sistema de Colectores de aguas lluvias.
Fuente: Elaborado equipo Consultor sobre base entregada por la Municipalidad de Temuco

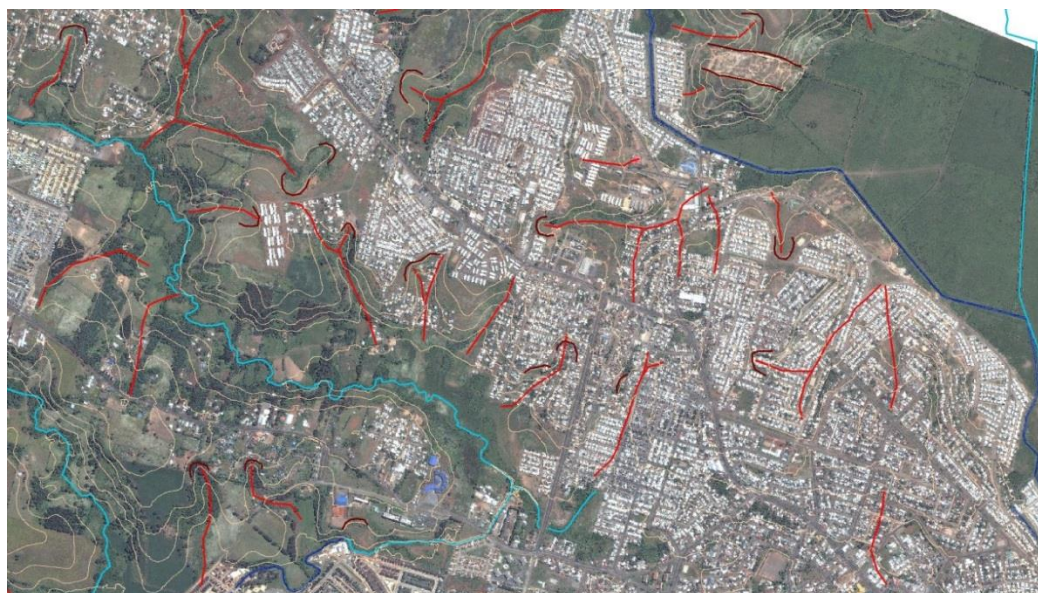
Figura N° 23. Red de Drenaje Sector Pedro de Valdivia con Conformación de cabeceras de Erosión.

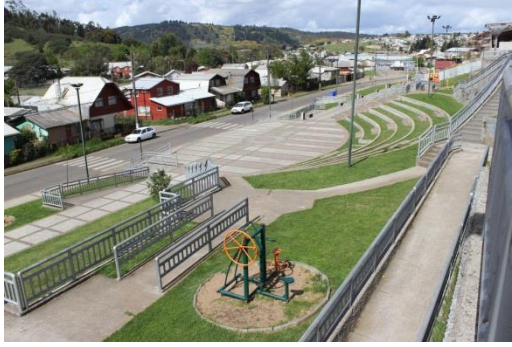
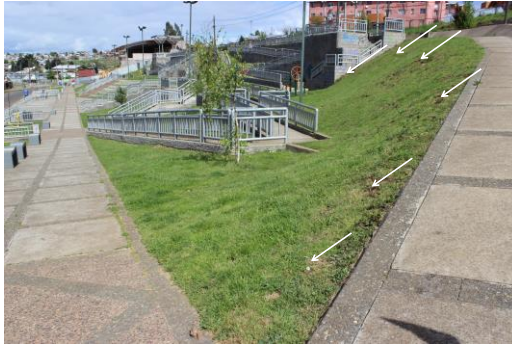
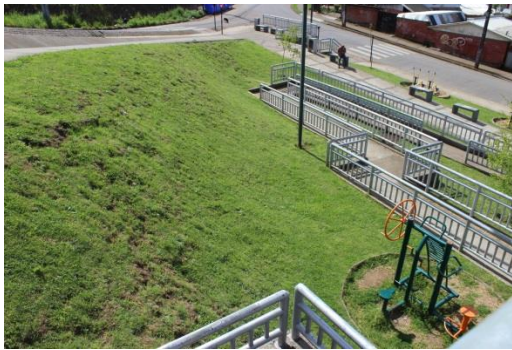
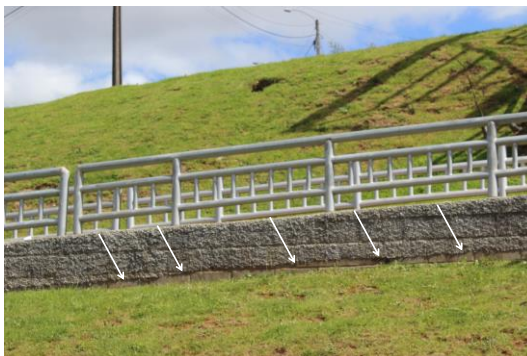
Caso N°1.

Espacio Público Parque Los Cóndores.

- Mantuvo la pendiente pronunciada sin cobertura vegetal adecuada que permita sujetar el suelo dado el alto escurrimiento superficial aportando con ello a la generación de micro-deslizamientos.
- No se consideran árboles y arbustos que aprovechen el escurrimiento superficial, sean de hoja perenne y den refugio en el año a la comunidad que debería usar el parque, así, como aporten a sujetar el suelo al controlar los escurrimientos superficiales.
- No se controló el escurrimiento superficial de aguas lluvias, lo que originó que el suelo se deslice en bloque generando que cedan las estructuras de fierro y hormigón (miradores), presentando hundimiento en los pisos de estas estructuras, así, como agrietamiento de las estructuras.

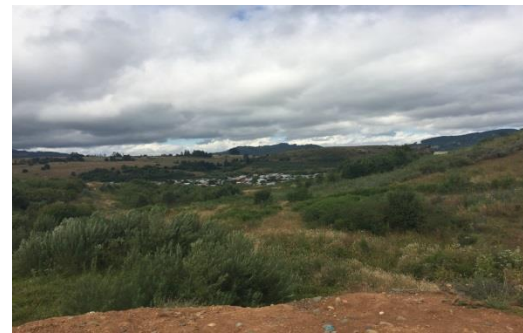
- El re perfilamiento del terreno y relleno con el mismo material original del suelo (arcilla) colinda con la parte baja funcional de la quebrada, la cual muestra abundante vegetación, presencia de humedales y da cuenta de la alta tasa de sedimentación de estas, es decir, es factible la erosión arrastre del relleno sobre el cual se fundaron las viviendas sociales.

- Los muros de contención asociados a cada corte del terreno no presentan captación de aguas lluvias que evite la reacción de la arcilla.

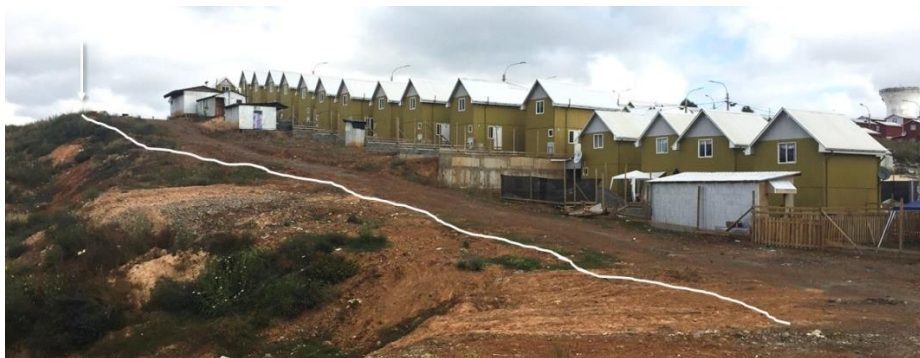
1. El relleno no presenta manejo de aguas lluvias en su borde, la siguiente fotografía evidencia esta situación a febrero de 2016, definiendo con un trazado blanco el borde del relleno.

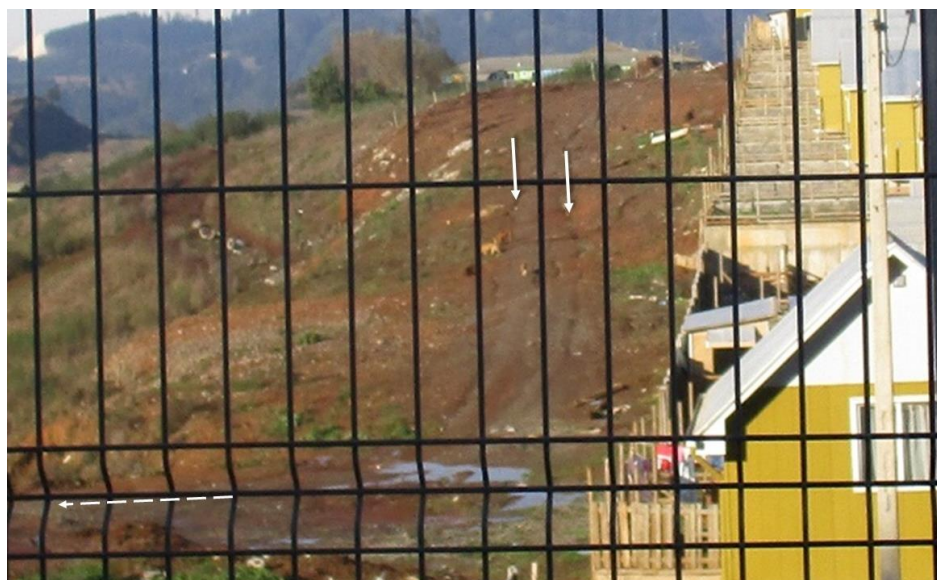
3. La habilitación del terreno muestra el re-perfilamiento de un talud de material arcilloso, sin proveerlo de cobertura vegetal o manejo de aguas lluvias que permita el control de los procesos erosivos que puedan ocasionar las aguas lluvias.

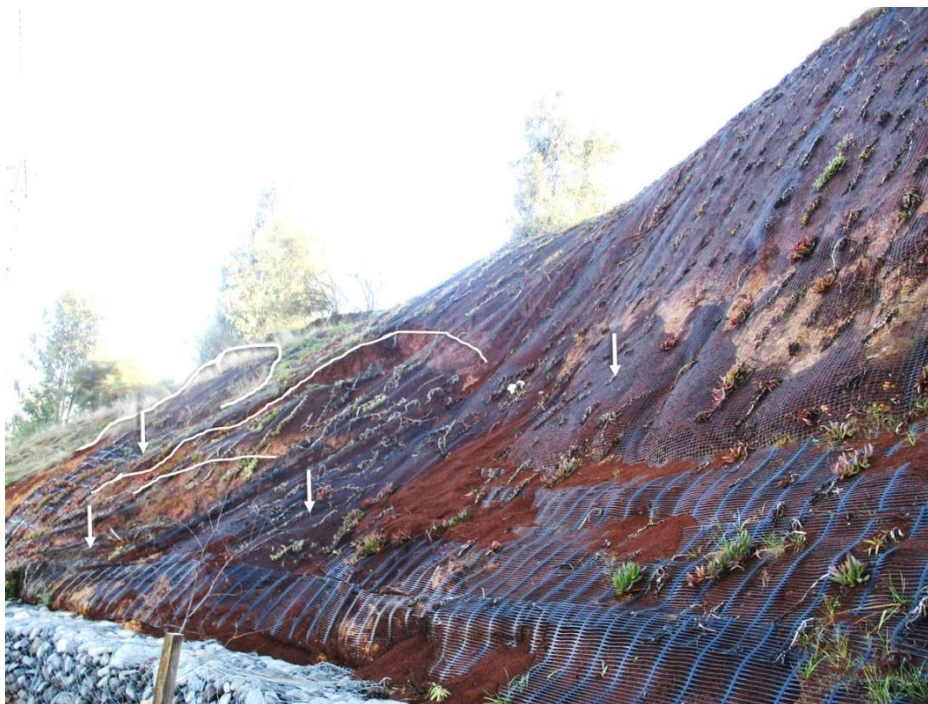
De igual manera, los gaviones dispuestos en las bases del talud evidencian procesos de acumulación de material producto de los deslizamientos y erosión sufrida a causa de las aguas lluvias. Se presenta el hundimiento de un segmento de los gaviones dado la fuerza de la erosión.

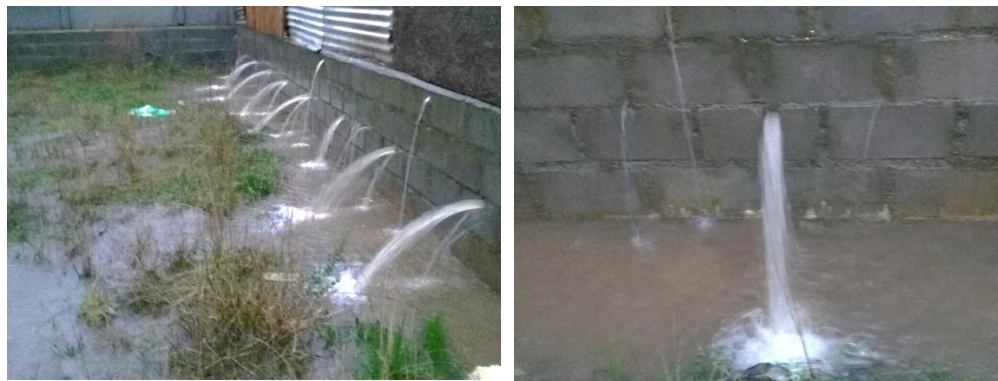
5. Las lluvias generadas en junio de 2017 igual ejercieron presión sobre los muros de contención que sustentan la población, siendo necesaria, la conducción y canalización de las aguas lluvias.

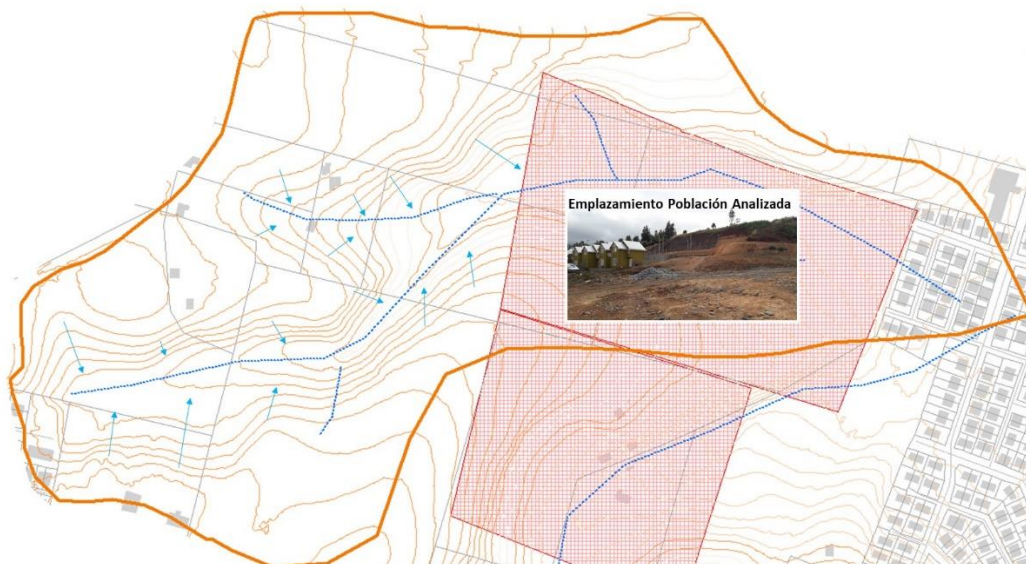
6. Finalmente, los elementos antes señalados cobran mayor relevancia si se considera que la habilitación de terrenos para el emplazamiento de las viviendas (achurado rojo) se generó, en el área de salida de una quebrada natural (sub-cuenca), que si bien, no conduce agua permanentemente durante el año es totalmente funcional durante el invierno al captar aguas lluvias, ejerciendo una mayor presión sobre el conjunto habitacional desarrollado. Lo anterior, se ilustra en la imagen adjunta.

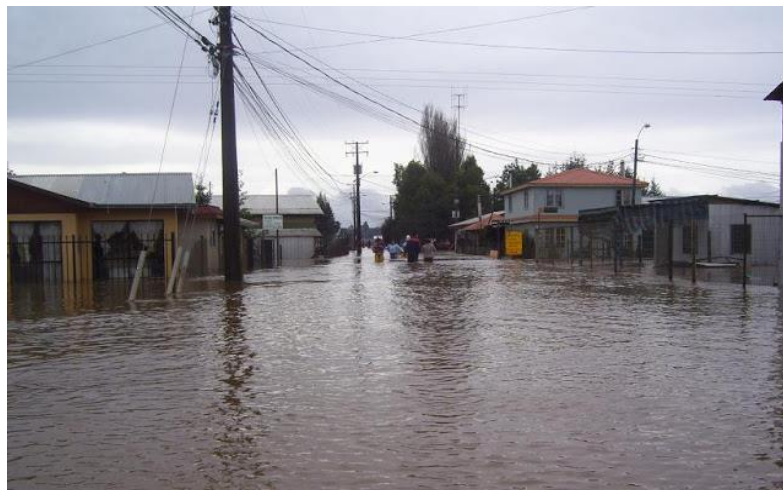
En particular, se presentan a modo de ejemplo fotografías del sector de Labranza ubicado a unos 14 km. aguas abajo del área de estudio, en el que se aprecian los anegamientos mencionados anteriormente para una crecida estimada en 10 años de periodo de retorno (Informe Final Construcción Colector Interceptor San Martín, Temuco, Región de La Araucanía, 2016).

Figura N° 25: Anegamientos en sector Labranza 1.

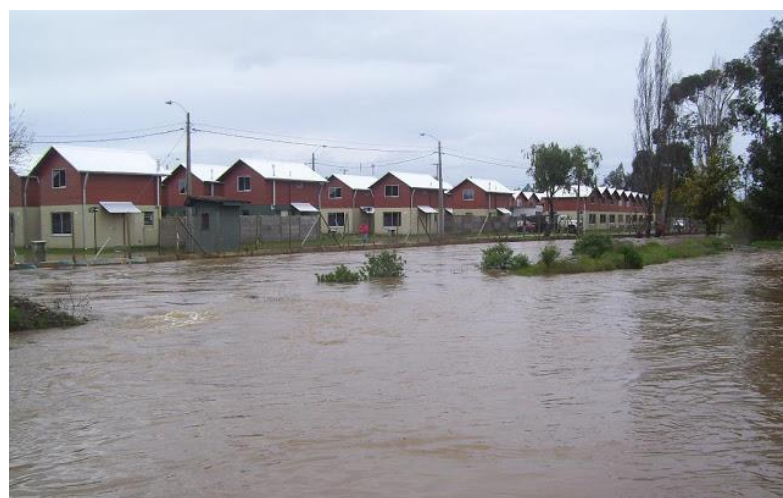
Figura N° 26: Anegamientos en sector Labranza 2.

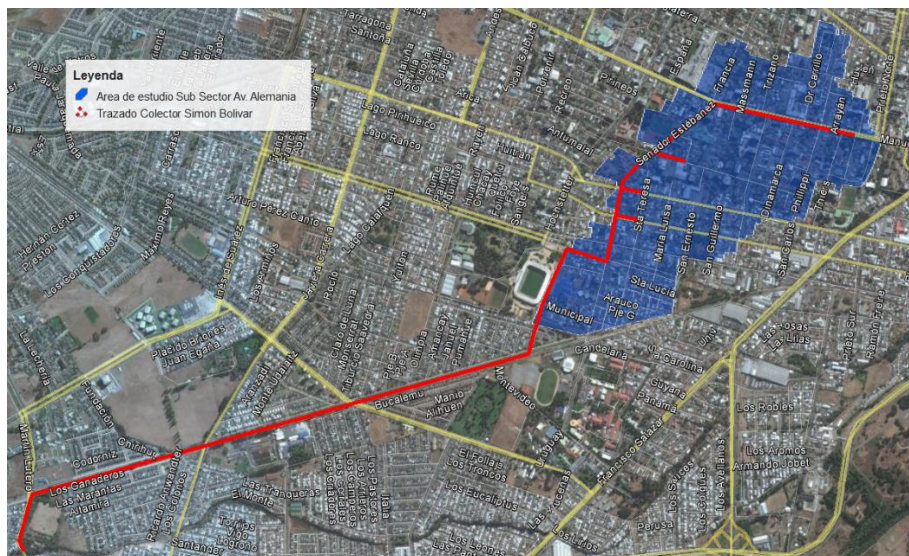
Figura N°29: Trazado Sub-sector Av. Alemania Colector Simón Bolívar.

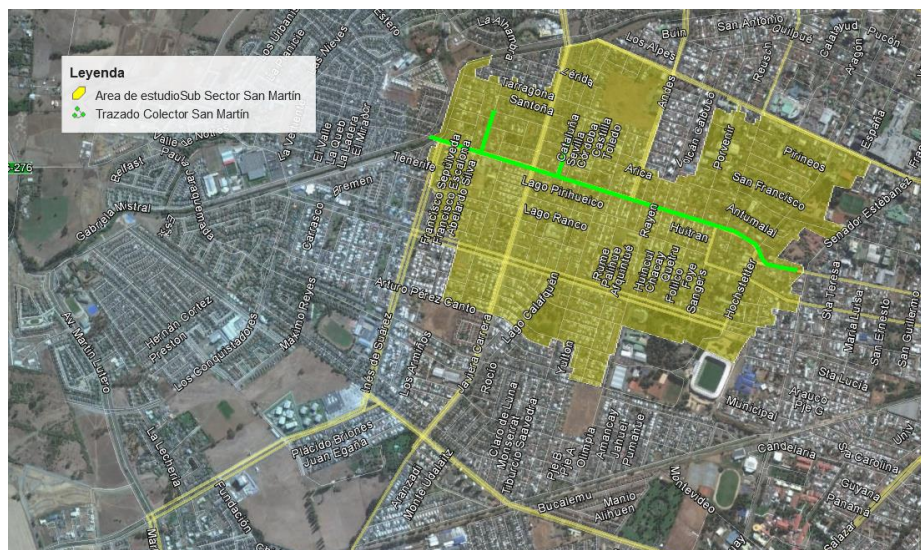
Figura N° 30: Trazado Sub-sector San Martín Colector San Martín.

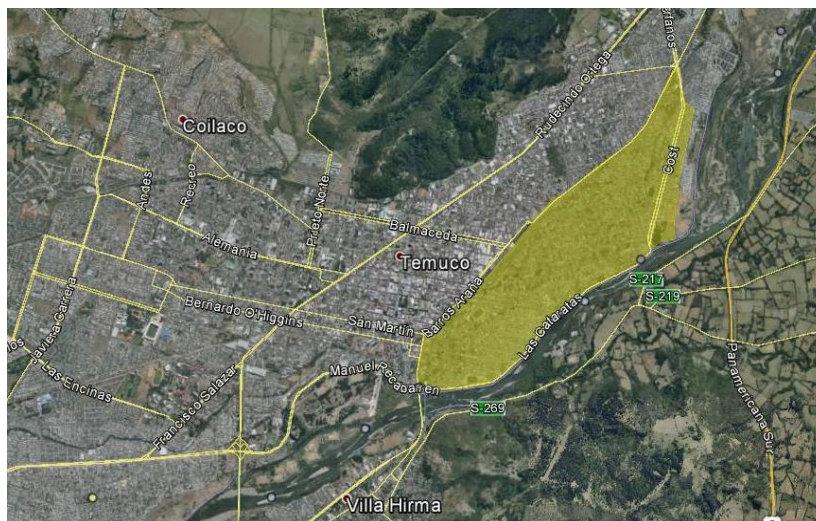
Figura N° 31: Zona de estudio Proyecto, Sector Santa Rosa, Temuco.

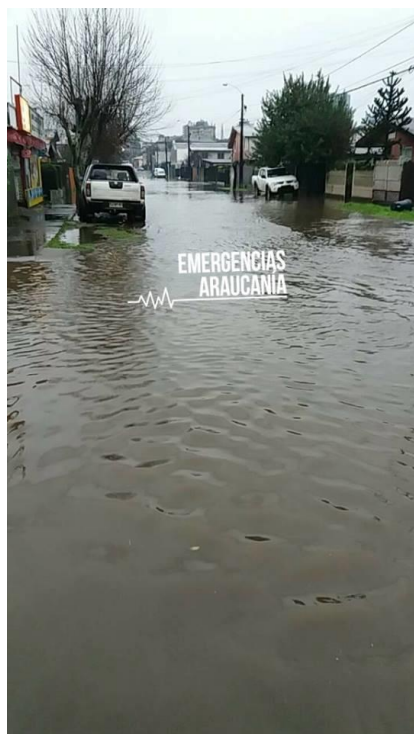
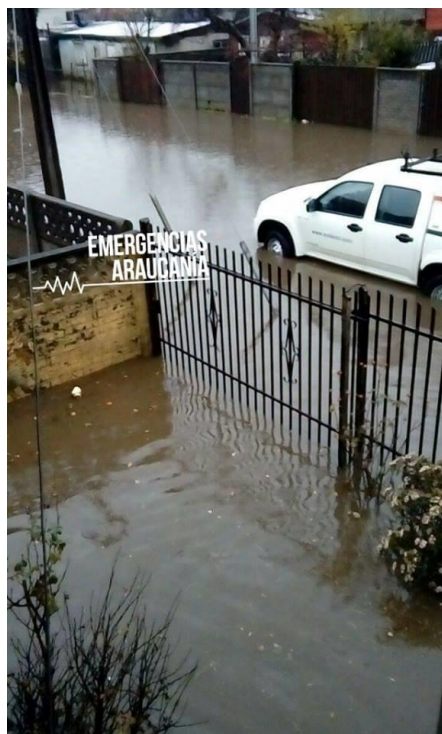
En el entendido anterior, es relevante señalar, que estos elementos de solución son un aporte para el sector norte de este macro-sector, sin embargo, el sector sur presentan problemas distintos, los cuales se asocian a la tipología de suelo, cota de la unidad geomorfológica, presencia de procesos de licuefacción, baja capacidad de infiltración (nivel suelo – nivel cota del cauce) y la descarga subterránea del antiguo canal de la luz, olvidados por muchos, pero que aún ejerce una importante presión sobre esta área y se manifiesta con procesos de afloramiento de agua. Hitos de este constante problema lo presenta la población San Antonio como los percibidos en calle San Martín con Curicó. Los anteriores, se ilustran en las imágenes adjuntas:

Fotografías N° 07 y 08: Anegamientos sector San Antonio Temuco (Junio 2017).
Fuente: Emergencias Araucanía Temuco, 2017.

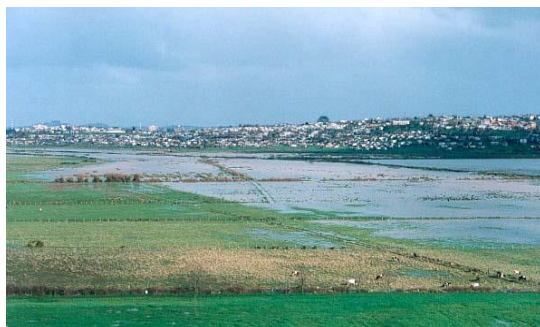
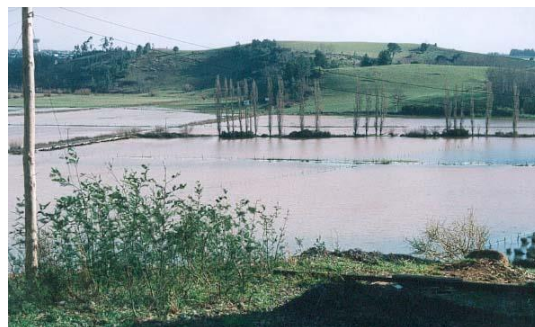
Fotografías N° 09 y 10. Función de regulación hídrica como embalse natural regulando parcialmente las crecidas e inundaciones del canal Gabriela Mistral – Botrolhue – Año 2008.

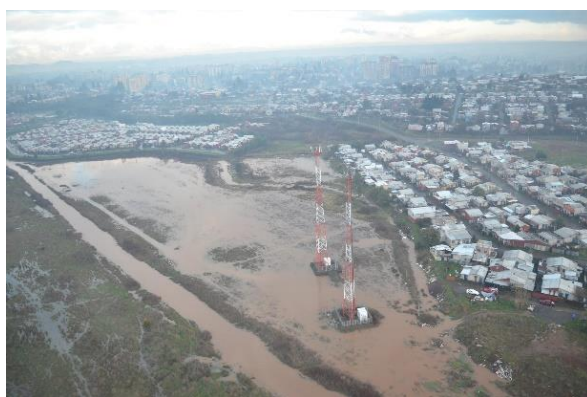
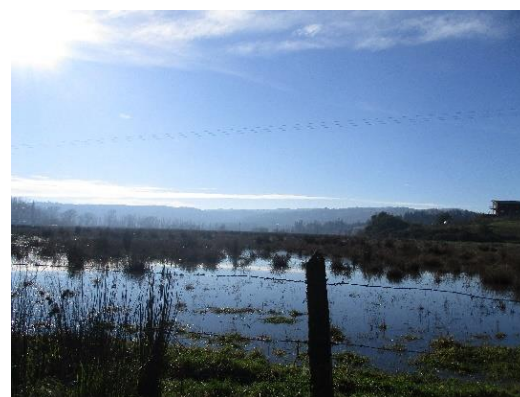
Fotografías N° 11 y 12. Función de regulación hídrica como embalse natural regulando parcialmente las crecidas e inundaciones del canal Gabriela Mistral – Botrolhue – Año 2017.

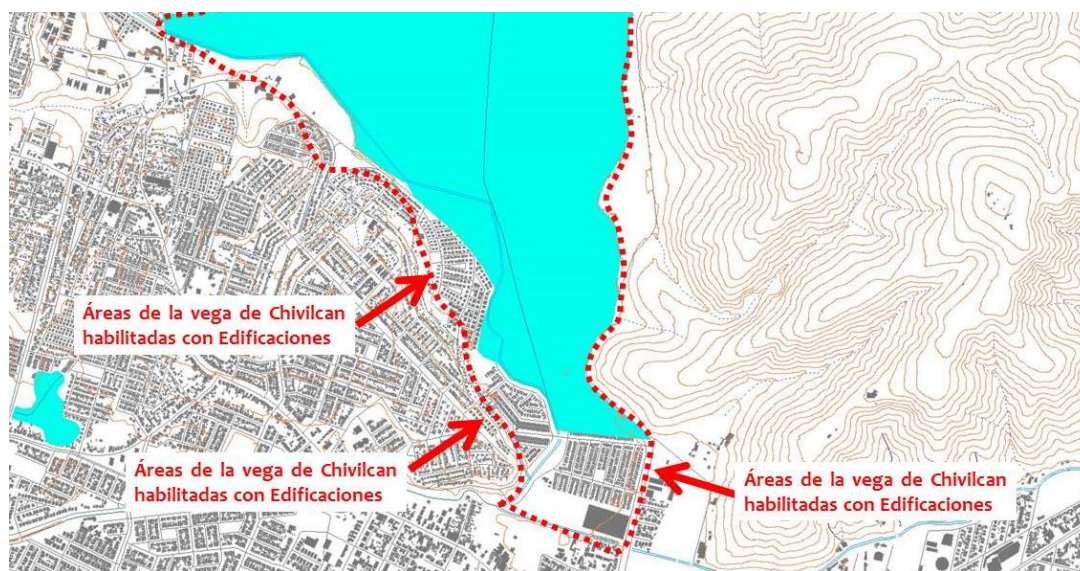
Figura N° 34. La línea roja punteada muestra el límite natural de la llanura aluvial y con flechas se muestra las edificaciones emplazadas dentro de esta unidad geomorfológica.

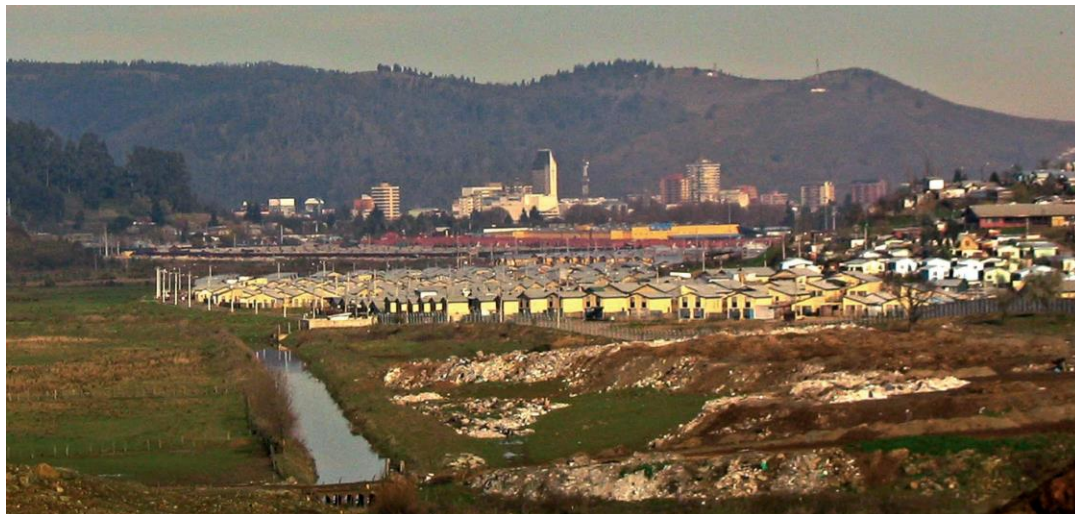
Fotografía N° 13. Urbanización de viviendas sociales sobre las áreas de contacto de la llanura aluvial (Vegas de Chivilcan) y la plataforma de erosión (Macro sector Pedro de Valdivia).
Fuente: SERNAGEOMIN, 2007.

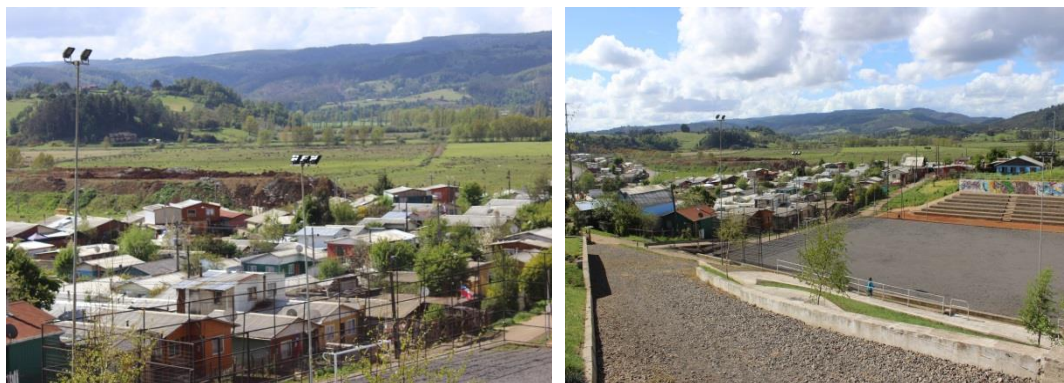
Fotografías N° 14 y 15. Urbanización de viviendas sociales sobre las áreas de contacto de la llanura aluvial (Vegas de Chivilcan) y la plataforma de erosión (Macro sector Pedro de Valdivia).
Fuente: Equipo Consultor, 2017.

Las intervenciones anteriores, no son antiguas y debe resguardarse que no se sigan dando sobre la vega (Llanura Aluvial) ni sobre los cauces que la alimentan, dado que al observar la fotografía aérea del año 1994 es posible apreciar esta unidad en su forma natural sin intervenciones, siendo necesario resguardar su funcionalidad y extensión, para ello, es necesario evitar intervenciones que alteren el funcionar de esta.

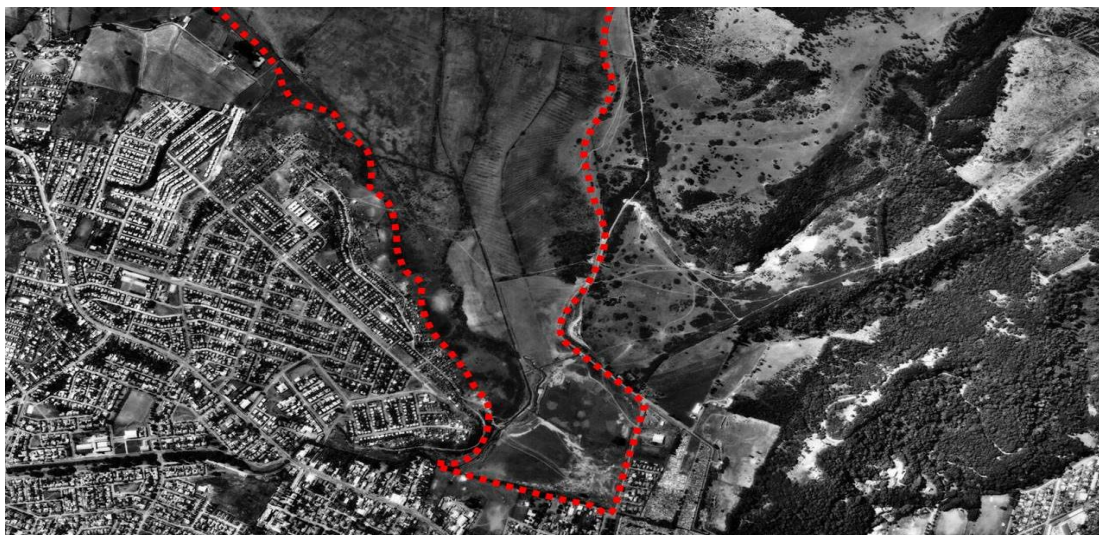
Figura N° 35. Vegas de Chivilcan, demarcadas con línea roja punteada.
Fuente: Servicio Aerofotogramétrico (SAF), 1994.

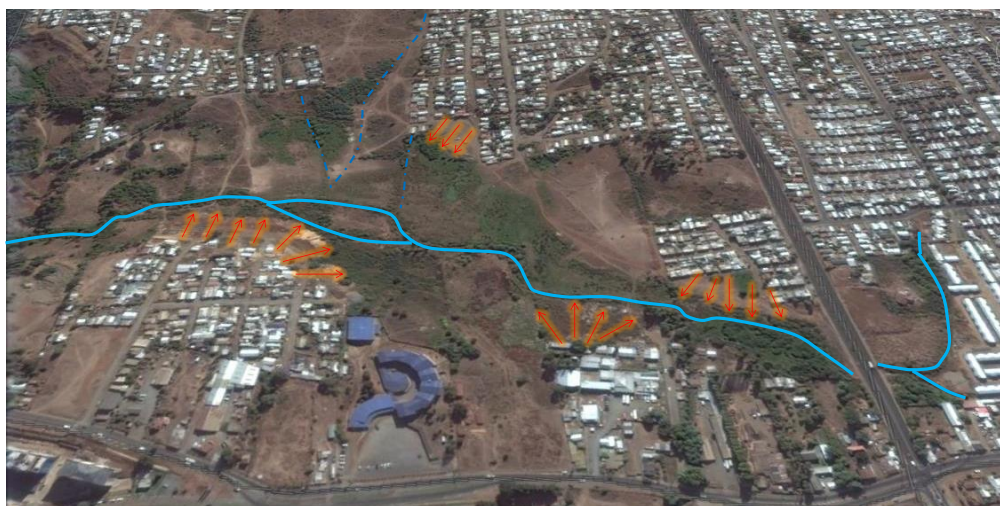
Figura N° 36. Llanura Aluvial Estero Coihueco, las flechas naranjas muestran las áreas afectadas por rellenos de tierra.

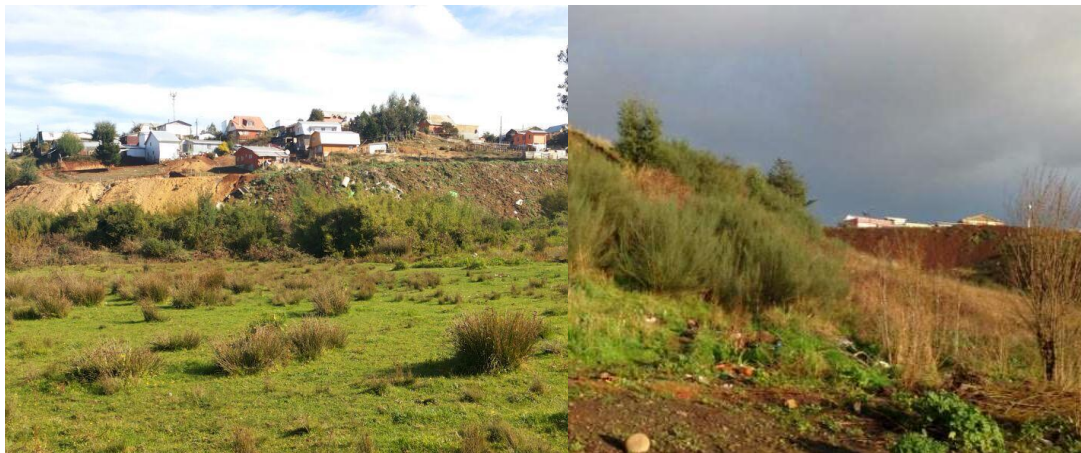
Fotografías N° 16 y 17. Fotografías de los rellenos que avanzan y afectan la superficie de la llanura aluvial generada por el estero Coihueco.

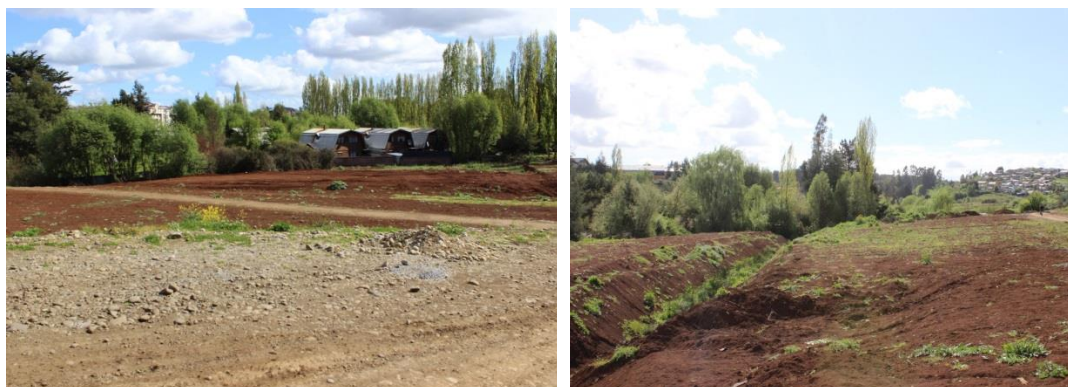
Fotografías N° 18 y 19. Fotografías de relleno de extensión en punto de descarga de la llanura aluvial del estero Coihueco.

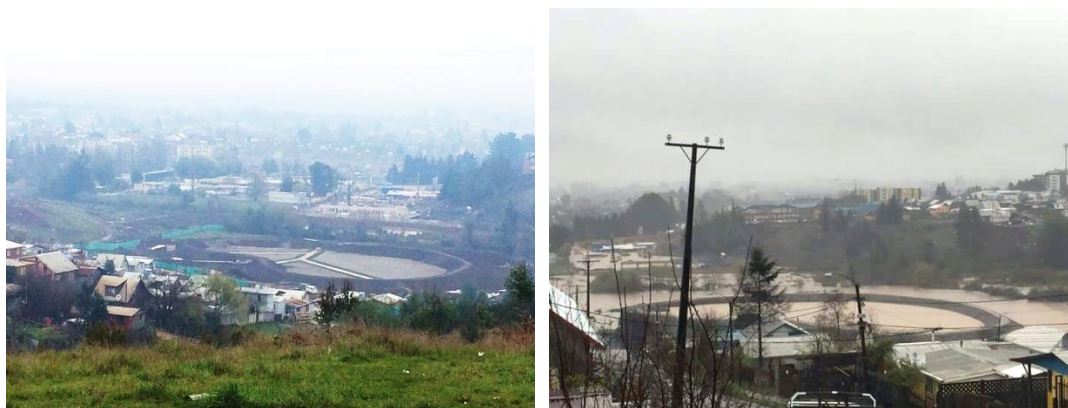
Fotografías N° 20 y 21. Laguna de regulación en construcción en llanura aluvial del estero Coihueco (junio 2016).

De igual manera, se ha perdido parte del área de regulación hídrica, por la construcción al interior de la llanura aluvial de una laguna de regulación de aguas lluvias de una sección de Pedro de Valdivia, lo anterior, se ilustra en las imágenes adjuntas:

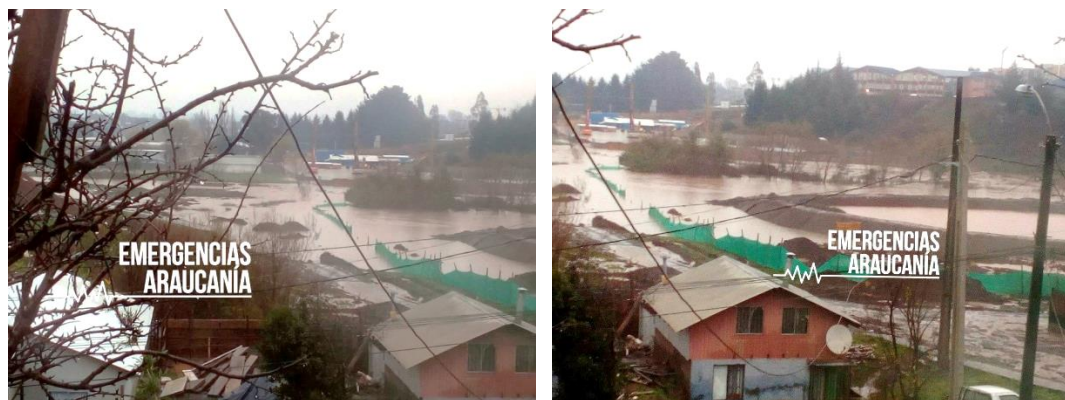
Fotografías N° 22 y 23. Laguna de regulación en construcción en llanura aluvial del estero Coihueco (junio 2016).

Al apreciar la imagen aérea adjunta, de la llanura aluvial, tenemos que los rellenos y la construcción de la laguna de regulación de aguas lluvias le restan superficie a la llanura aluvial, la cual en forma natural actual actúa como una laguna de regulación, razón por la cual se le reconoce con tipo de suelo TA-17 (Terraza aluvial) y de sub-clase de capacidad de uso “w”, es decir, “humedad, drenaje o inundación”.

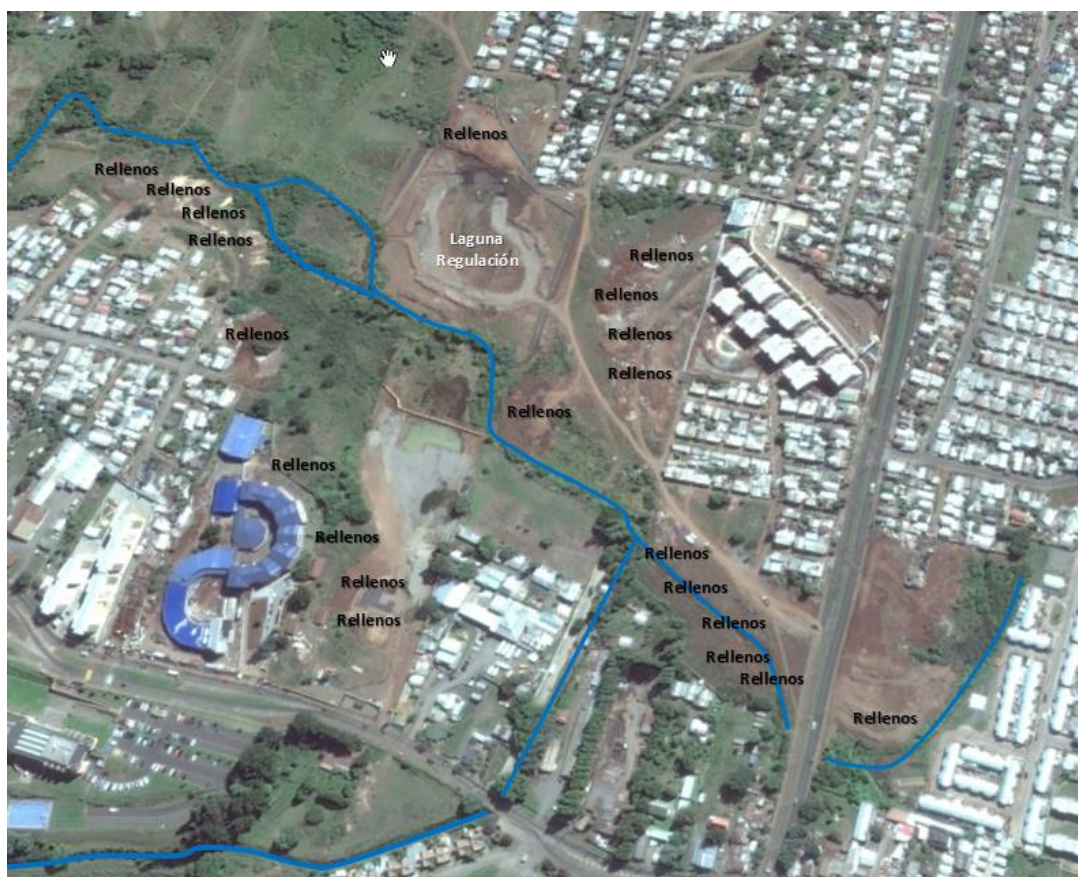
Figura N° 37. Fotografía aérea de llanura aluvial asociada al estero Coihueco (2016)

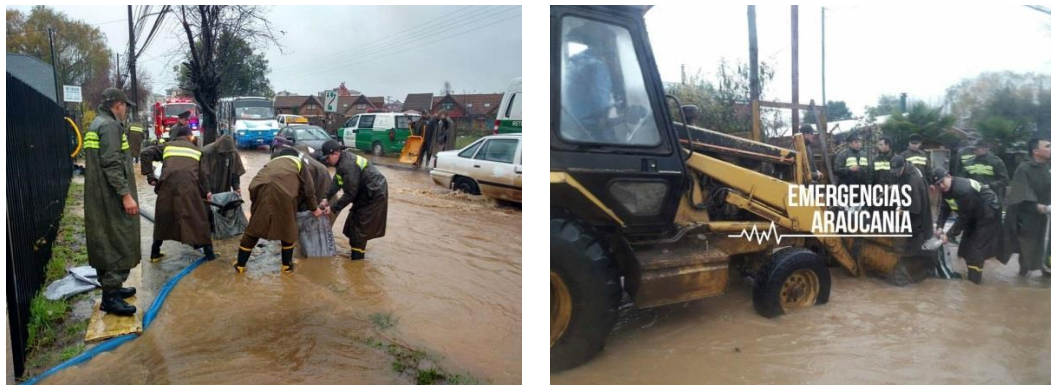
Fotografías N° 24 y 25. Corte del camino por desborde del estero Coihueco a la altura del Puente Chispas (junio 2016).

las mismas y generar una mayor presión sobre el cauce, incrementando el riesgo de desborde de este, lo anterior, se traduce en la inutilización del puente Chispas así como en el incremento del área de desborde del cauce, lo anterior, se ilustra en las imágenes adjuntas:

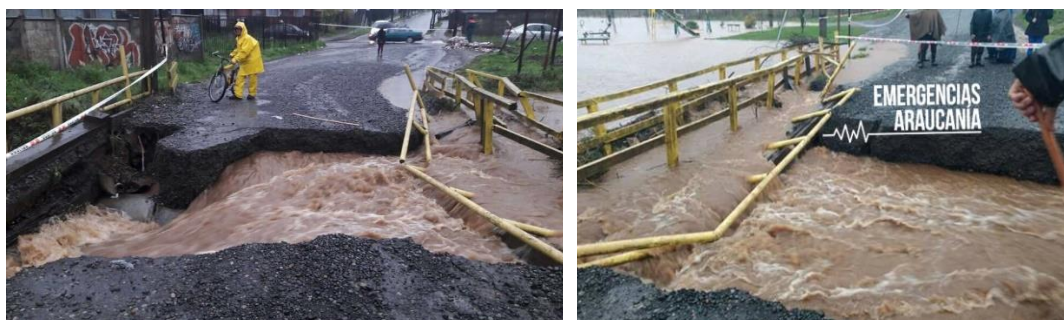
Fotografías N° 25 y 26. Desborde y tasa de erosión de estero Coihueco cortan puente de conexión entre El Carmen y Pedro de Valdivia (junio 2016).

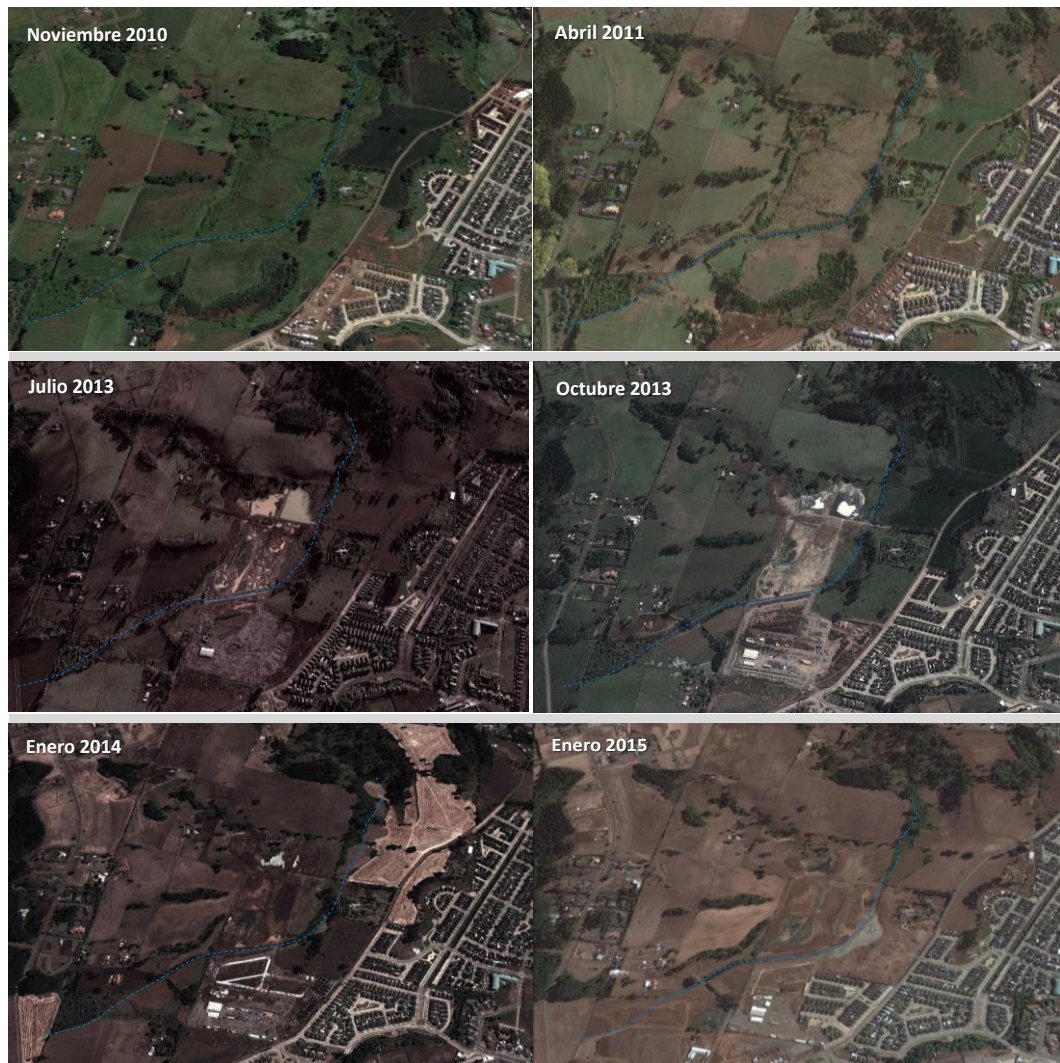
Finalmente, en el caso de la **Llanura Aluvial Estero Lircay** esta se ha conformado por la sedimentación del estero Lircay, así, como por el material aportado por los relieves colindantes (Plataformas de erosión macro-sector El Carmen). Como las llanuras anteriores, aporta a la regulación de las aguas del sistema Gabriela Mistral – Botrolhue, además, de aportar a la infiltración de las aguas subterráneas. Sin embargo, esta llanura, como se ilustra en la secuencia de imágenes adjunta del año 2010 al año 2015 ha sido drenada en su totalidad y se ha ocupado el área de sedimentación con un nuevo proyecto de urbanización (Condominio Londrina Garden), lo que merma el área de infiltración y la función de regulación.

Lamentablemente, esta llanura, como se ilustra en la imagen adjunta ha sido fuertemente intervenida, lo anterior, por los siguientes desarrollos:
