ETAPA III: SELECCIÓN DE ALTERNATIVAS Y AJUSTE MODIFICACIONES

ESTUDIO MODIFICACIÓN PLAN REGULADOR DE TEMUCO

AVANCE ESTUDIO FUNDADO DE RIESGOS

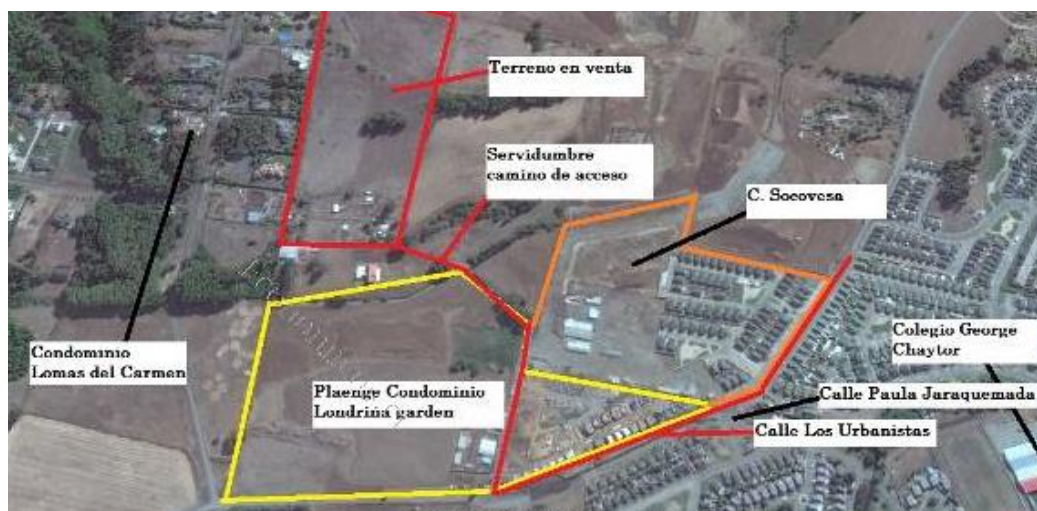
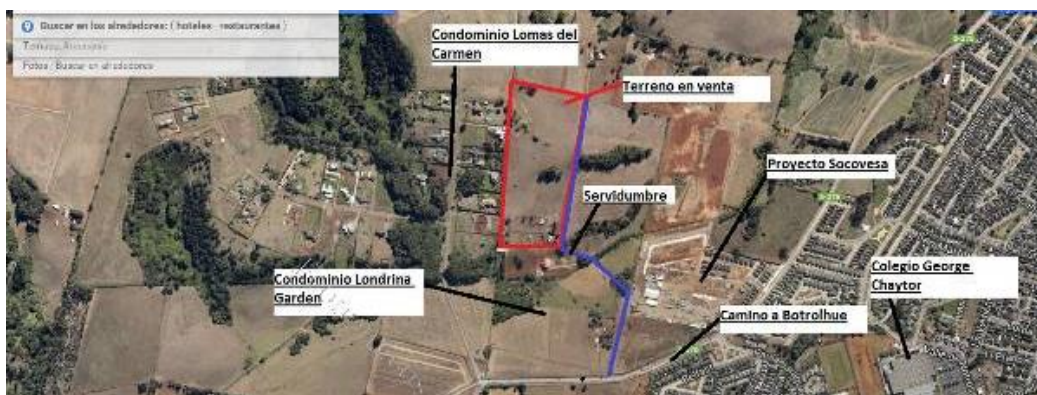
Lamentablemente, esta llanura, como se ilustra en la imagen adjunta ha sido fuertemente intervenida, lo anterior, por los siguientes desarrollos:

En el caso de esta llanura aluvial, el acuífero es libre en depósitos fluviales compuesto de gravas y arenas gruesas, presenta un espesor variable entre 11 y 114 m, transmisividades muy bajas a muy altas permeabilidades bajas a altas caudal específico entre 0,06 y 54,26 (l/s)/m, caudal explotable variable entre 3 y 113 l/s y niveles estáticos a profundidades entre 1 y 44 m bajo el nivel del terreno. Este acuífero es parte del que se explota en forma intensiva, especialmente en el sector que se ubica bajo el área urbana de Temuco, ya que constituye la única fuente de agua potable para el abastecimiento de la ciudad, siendo fundamental, asegurar estas llanuras y su manejo.

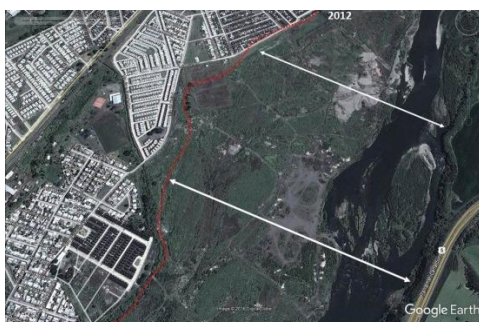
Fotografía N° 29 y 30. Imagen Google Earth del año 2012 y 2013, la línea roja marca el límite de la llanura de inundación (con flechas blancas se identifica el ancho) y hacia el cauce los depósitos de aluviones en distinto grado de sedimentación.

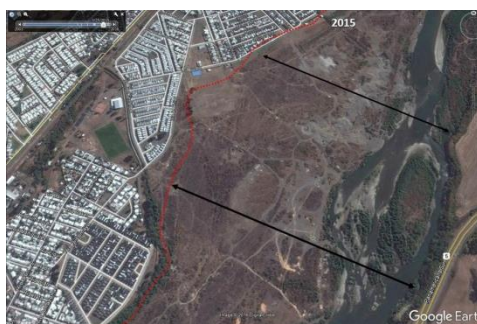
Fotografía N° 31 y 32. Imagen Google Earth del año 2013 y 2015, la línea roja marca el límite de la llanura de inundación (con flechas negras se identifica el ancho) y hacia el cauce los depósitos de aluviones en distinto grado de sedimentación. En la imagen del año 2013 se aprecian extracciones de áridos.

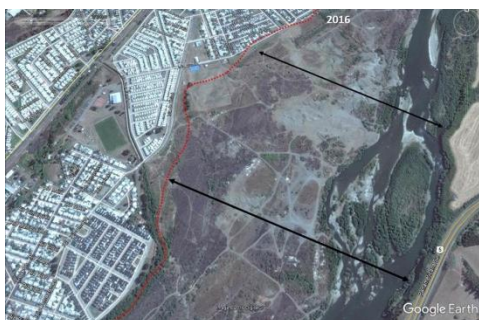
Fotografía N° 33. Imagen Google Earth del año 2016 donde la línea roja marca el límite de la llanura de inundación (con flechas negras se identifica el ancho) y hacia el cauce los depósitos de aluviones en distinto grado de sedimentación y con clara muestra de intervención humana a través de los procesos de extracción de áridos, modificando la morfología de área y con ello la respuesta del cauce antes precipitaciones intensas.

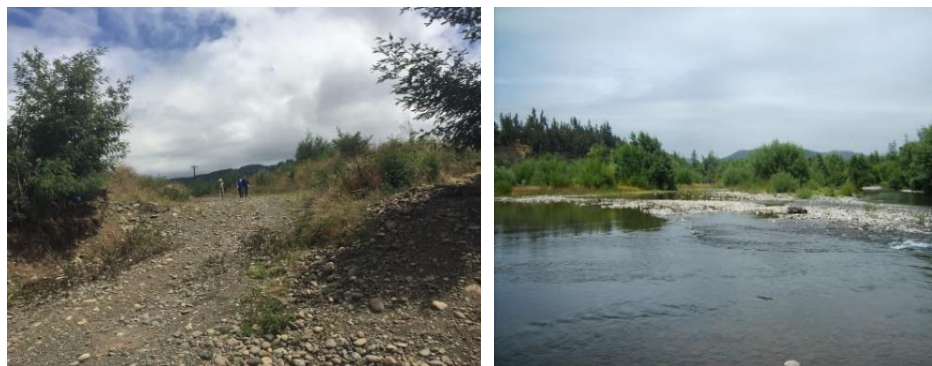
Fotografías N° 34 y 35. Llanura de inundación al sector Antumalen. (Febrero 2017).

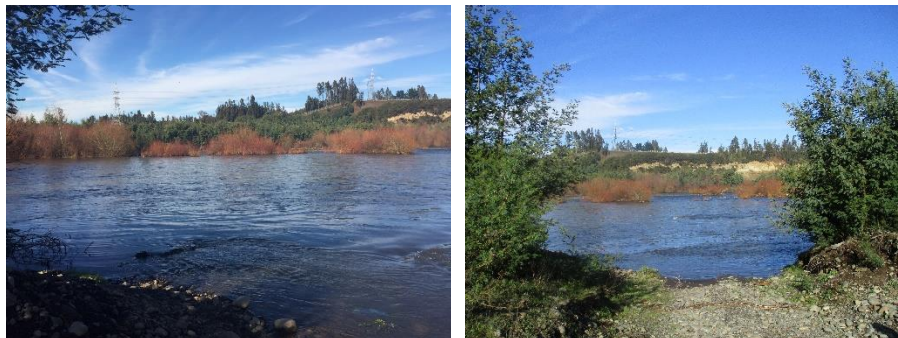
Fotografías N° 36 y 37. Llanura de inundación al sector Antumalen. (Junio 2017).

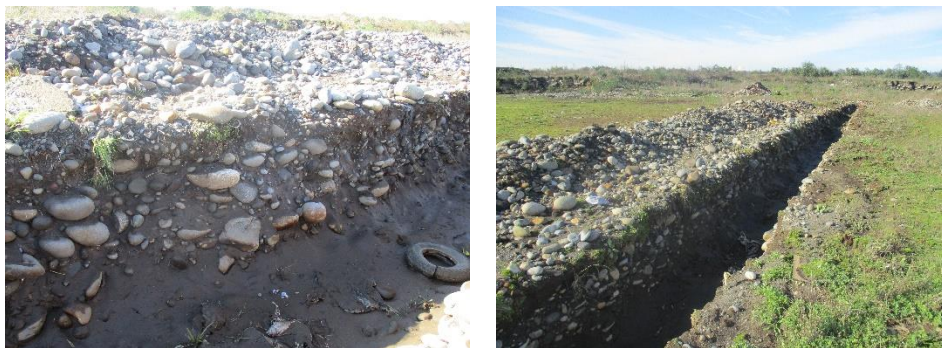
Fotografías N° 38 y 39. Suelo pedregoso con matriz arenosa con abundante presencia de bolones de río. Sector Antumalen (junio 2017)

En este entendido la sub-clase de capacidad de uso de suelo identifica que este está limitado por la tipología de suelo, lo anterior, se muestra en las imágenes adjuntas:

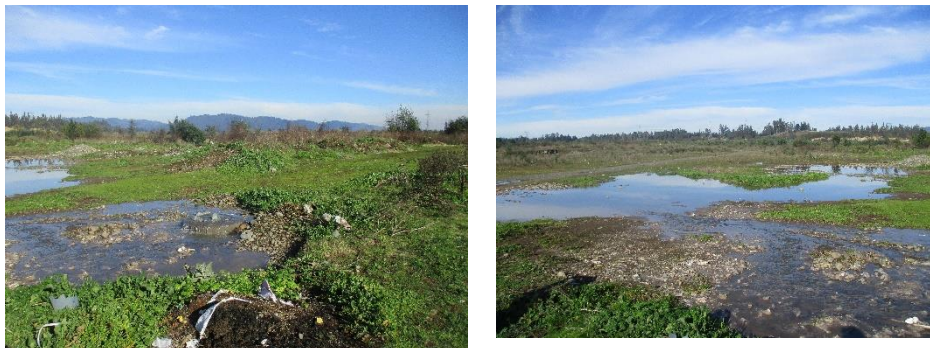
Fotografías N° 40 y 41. Rebalse de matriz en el sector Antumalen (junio 2017).

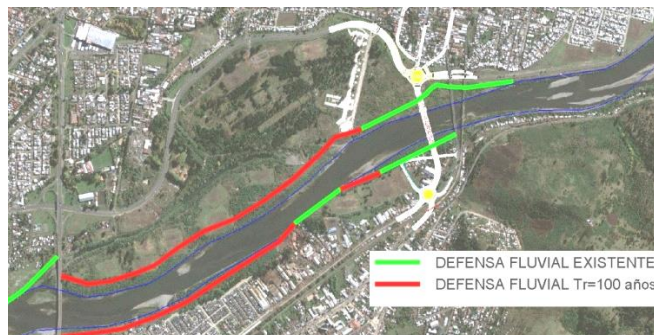
2. Alternativa N°2. Realizar defensa fluvial para $Tr=10$ años por la ribera sur de la Isla Chica, dejándola inundable para crecidas mayores. Y realizar defensa fluvial para $Tr=100$ años por la ribera sur de la Isla Grande.

Esta alternativa se plantea para tratar de evitar modificaciones importantes en los ejes hidráulicos y socavaciones potenciales. Esto se logra destinando la Isla Chica a zona de evacuación de crecidas mayores ($Tr > 10$ años).

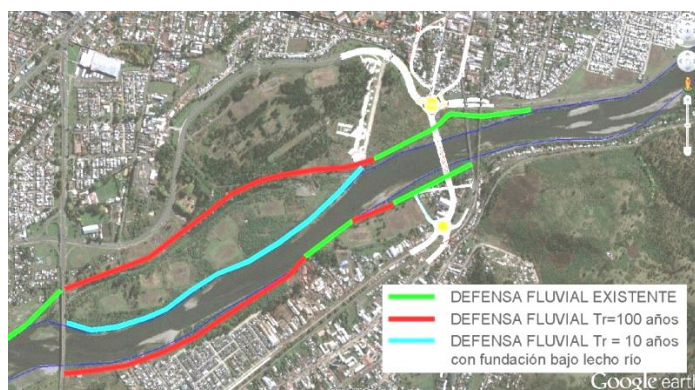
3. Alternativa N° 3. Realizar defensa fluvial para $Tr=100$ años por la ribera sur de la Isla Chica, dejando sin restricción de construcción la Isla Grande y la Isla Chica.

Esta alternativa se plantea para recuperar la mayor superficie de terreno posible, aun cuando puedan existir modificaciones importantes en los ejes hidráulicos y socavaciones potenciales.

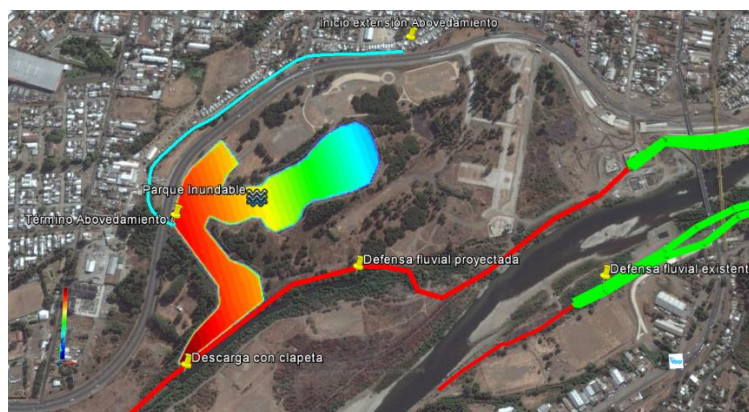
Las defensas propuestas consisten principalmente en obras del tipo longitudinal estructuradas en base a enrocados, dada las condiciones de terreno existentes, la factibilidad constructiva y la disposición de los materiales necesarios. Este tipo de Obras, han demostrado un buen comportamiento frente a solicitaciones fluviales con un adecuado mantenimiento en el tiempo (Estudio Diseño Construcción Defensas Fluviales Río Cautín Urbano de Temuco y Padre Las Casas Región de La Araucanía, 2016).

Figura N° 45. Solución Adoptada.

Las obras proyectadas por la ribera de Temuco se separan en 2 tramos principales:

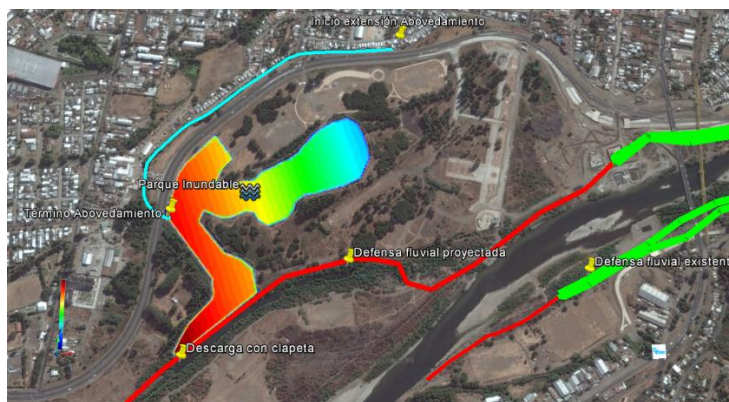
El Estero Pichicautín, con una longitud aproximada de 3 kilómetros, nace en la descarga del colector 18 perteneciente al sistema primario de aguas lluvias de la ciudad de Temuco. El área aportante al estero es de 7.68 km², el cual aporta una esorrentía de 13.3 m³/s para un período de retorno T=10 años. Los detalles y cálculos hidrológicos fueron desarrollados en el Anexo III de la Etapa I (Estudio Diseño Construcción Defensas Fluviales Río Cautín Urbano de Temuco y Padre Las Casas Región de La Araucanía, 2016).

Figura N° 52: Área de estudio y Estero Pichicautín.

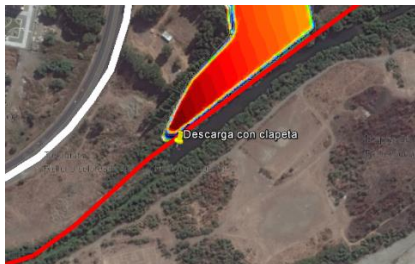
Por su baja pendiente y llegada a nivel con el Río Cautín, el estero se ve influenciado por dicho cauce mayor, ahogando su descarga en períodos de crecidas, pudiendo

generar un eventual peraltamiento y desbordes hacia aguas arriba, lo cual en consecuencia genera inundaciones y anegamientos indeseados que podrían afectar a sectores poblados tales como San Antonio o Villa Pichicautín, en desmedro de la efectividad de las defensas proyectadas.

Figura N° 53: Descarga Estero Pichicautín.

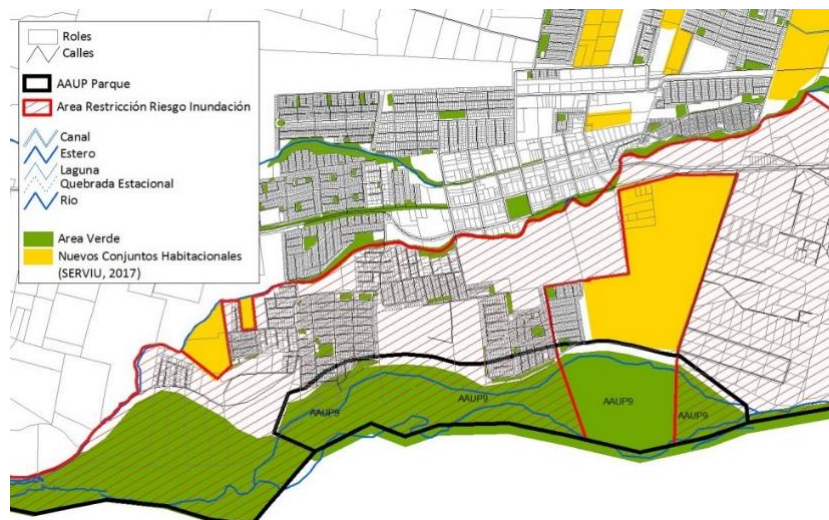
Si al área de restricción actual le sacamos los “conjuntos habitacionales” que han levantado la restricción o están en tramitación para levantar la restricción tenemos la siguiente imagen:

Figura N° 56. Restricción por Inundación vigente en el PRC de Temuco (2010) y en blanco los predios que han o están levantando la restricción de inundación.

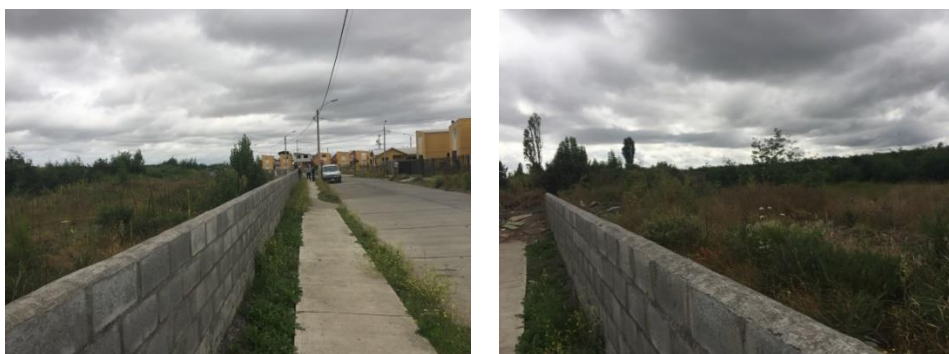
Considerar muretes como obras de mitigación para viviendas sociales, las cuales presentan un perfil de mayor vulnerabilidad preocupa al considerar que una obra de mitigación ante una inundación debe ser una estructura que efectivamente cuadre en la definición de una defensa fluvial y su cálculo sea para 100 años el periodo de retorno o más.

Fotografías N° 40 y 41. Fotografías de “obra de mitigación” para la mitigación de inundaciones en Labranza.

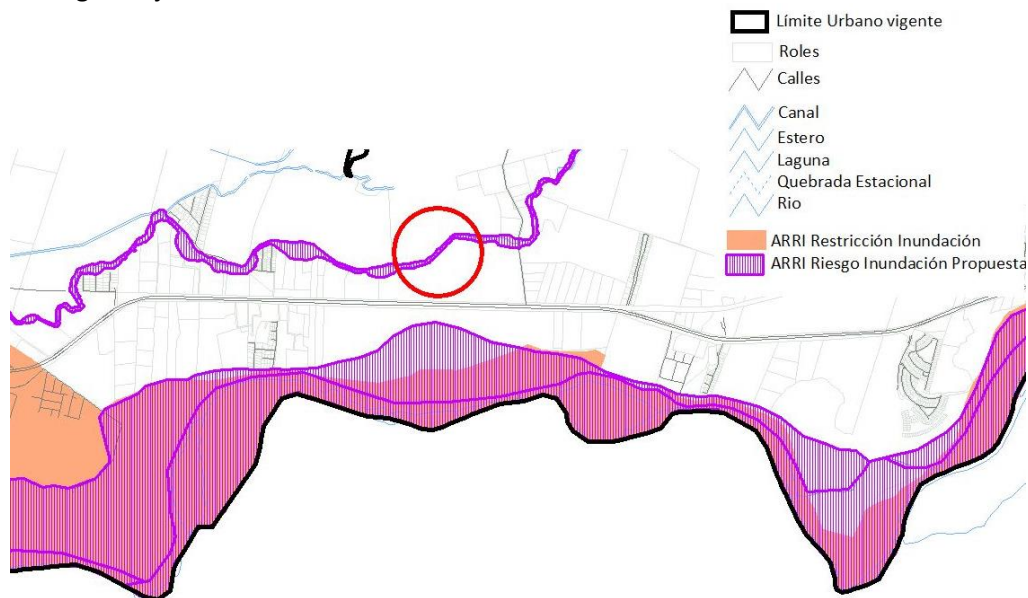
En el caso de la restricción asociada la río Cautín diagramada entre Temuco y Labranza la restricción actual es conservadora en su delimitación, sin embargo, la nueva propuesta amplía el área de restricción en consideración a la geomorfología del área y a los registros de inundaciones anteriores que evidencian lo susceptible de estas zonas, lo anterior, se ilustra en la imagen adjunta:
