ETAPA II: VALIDACIÓN DEL DIAGNOSTICO ESTUDIO MODIFICACIÓN PLAN REGULADOR DE TEMUCO AVANCE ESTUDIO FUNDADO DE RIESGOS

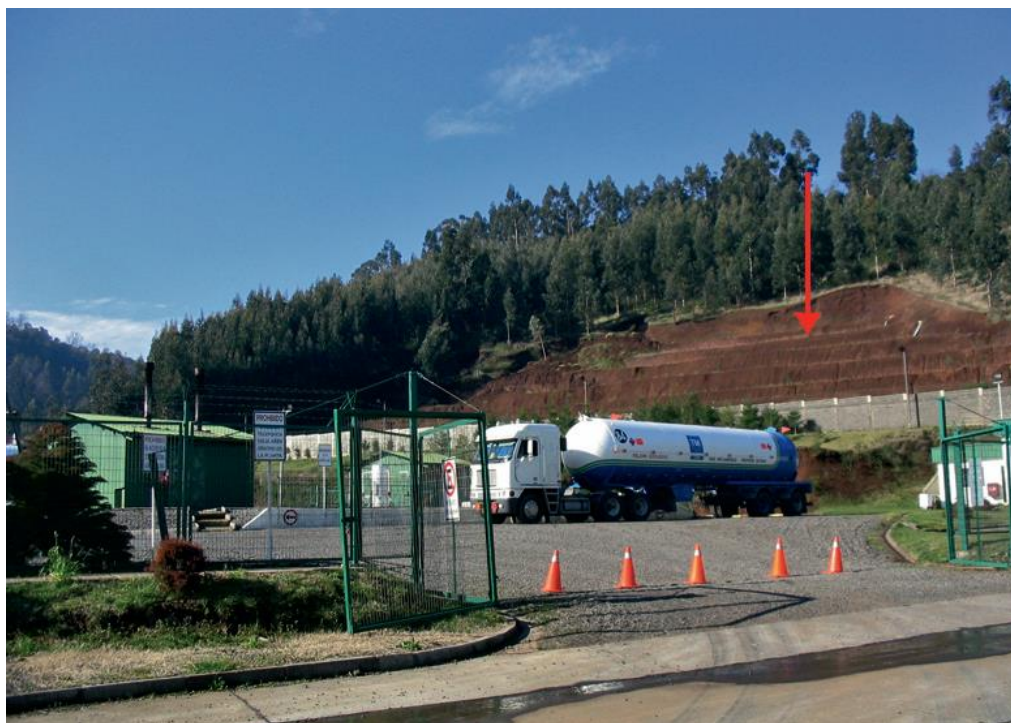
Figura N° 14. Ubicación (indicada por flecha roja) de deslizamientos rotacionales de suelo, ocurridos durante días de lluvias intensas el año 2003, en una ladera del cerro Ñielol junto a una planta de gas en el sector norte de la ciudad de Temuco. En la fotografía se observa el resultado de los trabajos de mitigación, con la estabilización del talud mediante modificación geométrica y la construcción de bancos.

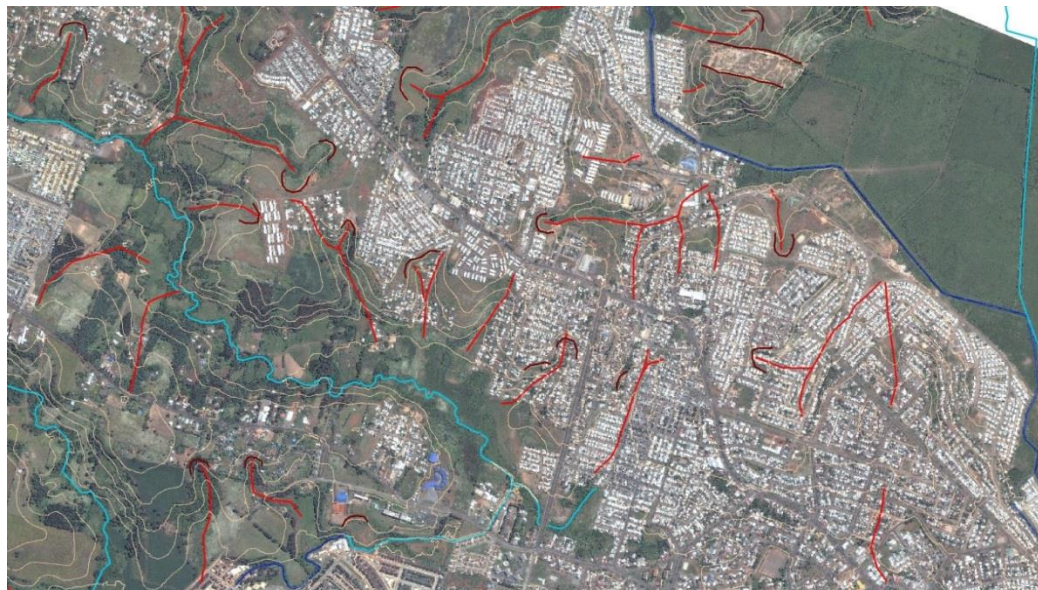
Figura N° 22. Red de Drenaje Sector Pedro de Valdivia con Conformación de cabeceras de Erosión.

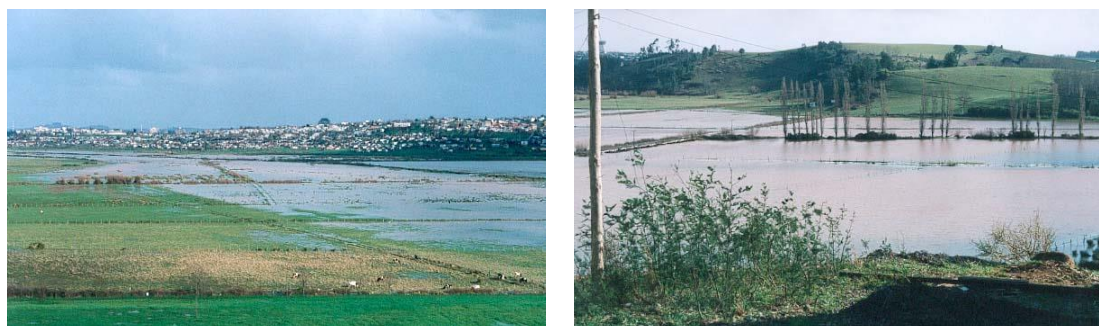
Fotografías N° 25 y N° 26. Función de regulación hídrica como embalse natural regulando parcialmente las crecidas e inundaciones del canal Gabriela Mistral - Botrolhue.

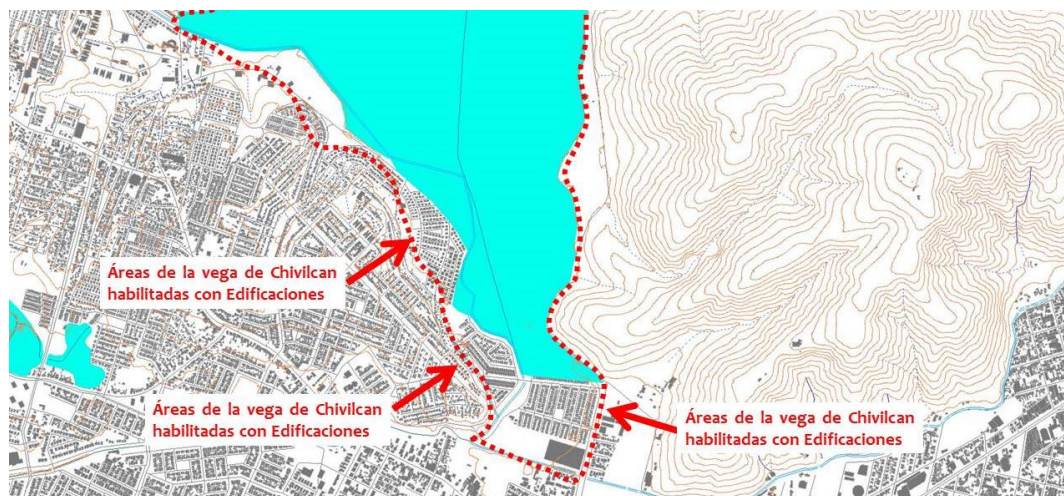
Fotografía N° 27. La línea roja punteada muestra el límite natural de la llanura aluvial y con flechas se muestra las edificaciones emplazadas dentro de esta unidad geomorfológica.

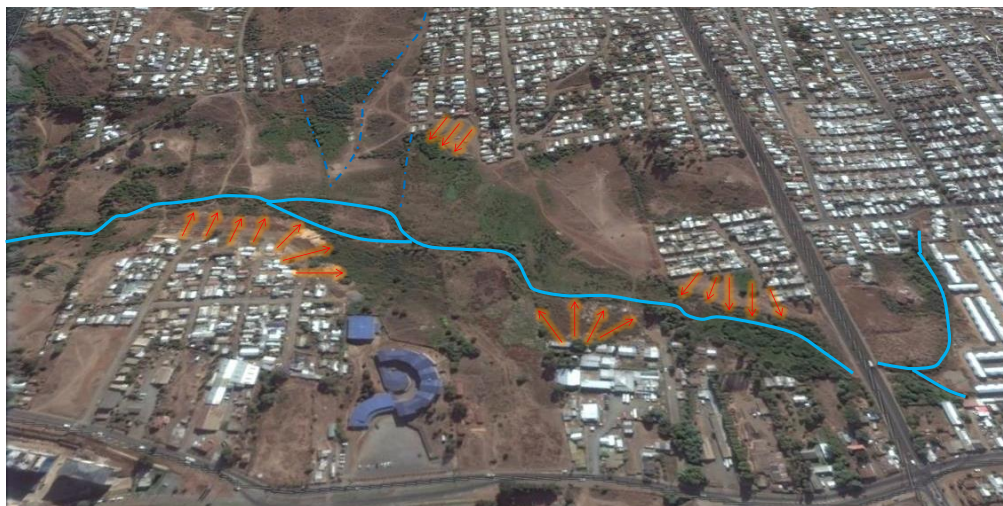
Fotografía N° 32. Llanura Aluvial Estero Coihueco, las fechas naranjas muestran las áreas afectadas por rellenos de tierra.

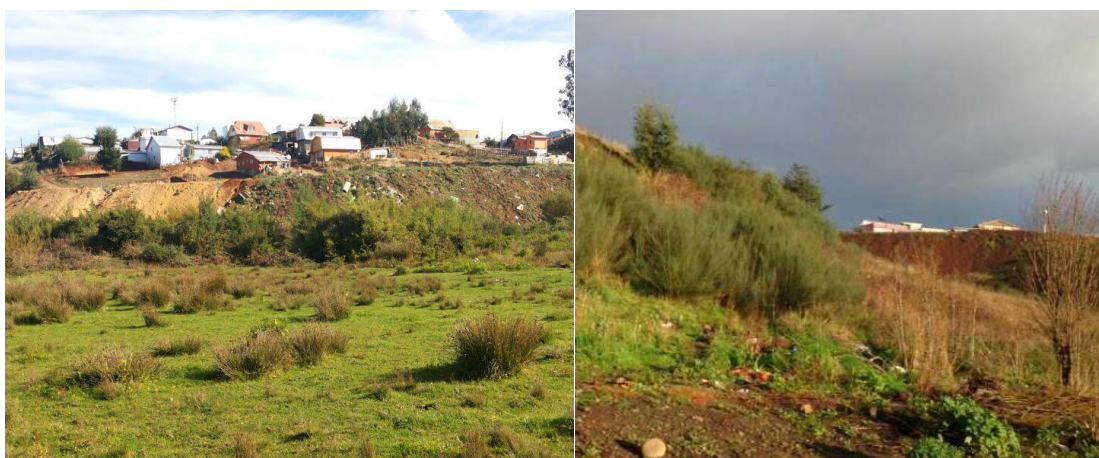
Fotografía N° 33. Fotografías de los rellenos que avanzan y afectan la superficie de la llanura aluvial generada por el estero Coihueco.

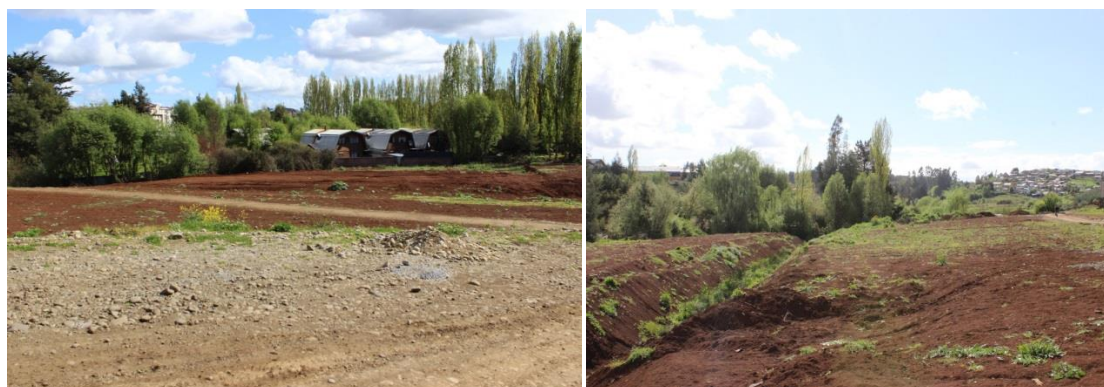
Fotografía N° 34. Fotografías de relleno de extensión en punto de descarga de la llanura aluvial del estero Coihueco.

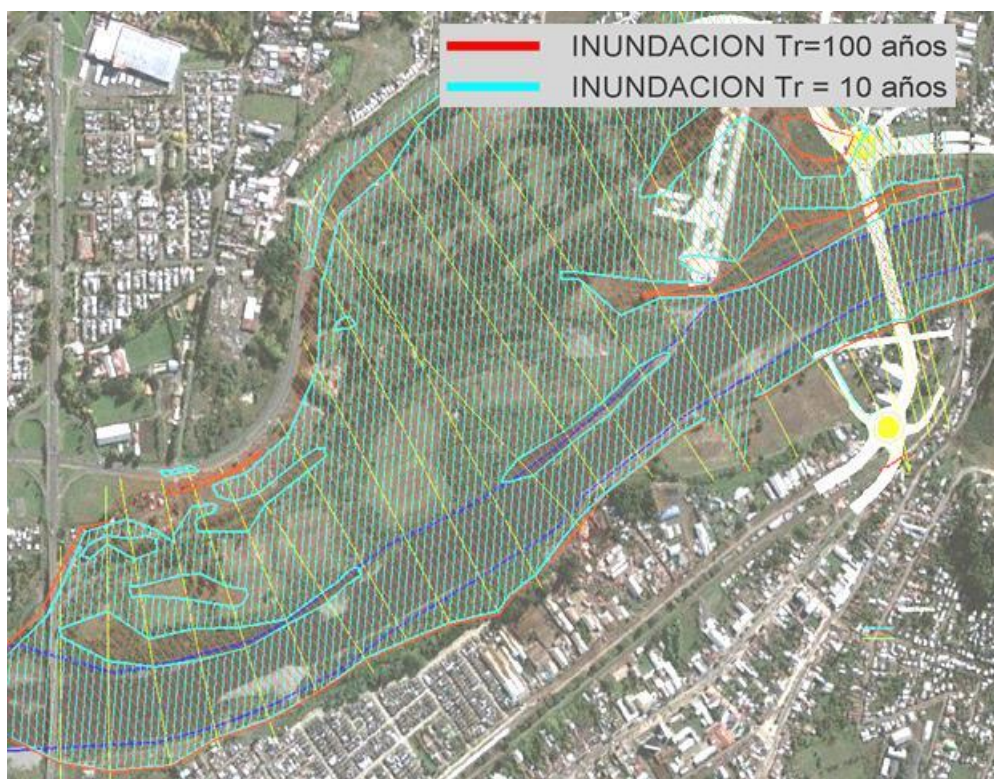
Figura N° 46. Áreas de inundación para $Tr=10$ y 100 años. Situación Actual

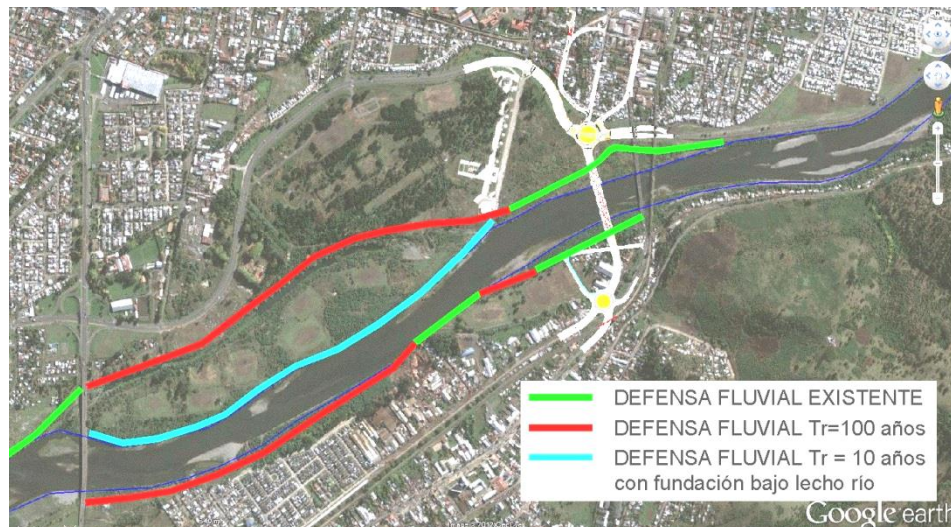
3. Alternativa N° 3. Realizar defensa fluvial para $Tr=100$ años por la ribera sur de la Isla Chica, dejando sin restricción de construcción la Isla Grande y la Isla Chica.

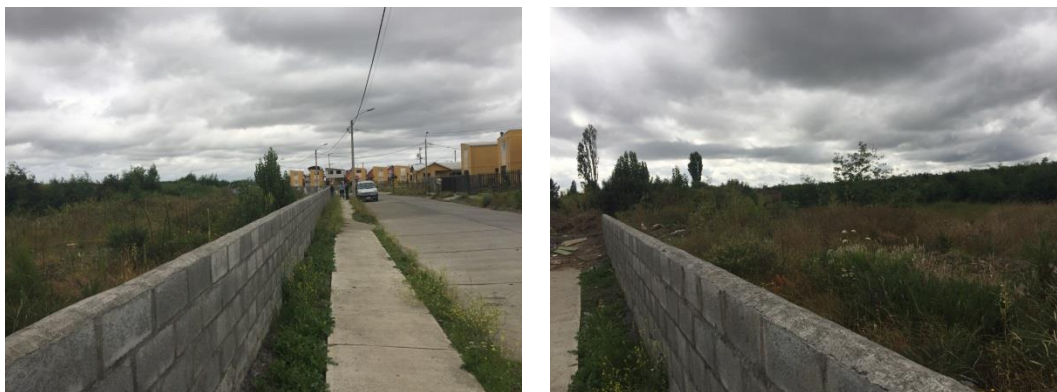
Figura N° 50. Fotografías de “obra de mitigación” para la mitigación de inundaciones en Labranza.
