ETAPA III: SELECCIÓN DE ALTERNATIVAS Y AJUSTE MODIFICACIONES

ESTUDIO MODIFICACIÓN PLAN REGULADOR DE TEMUCO

AVANCE ESTUDIO FUNDADO DE RIESGOS

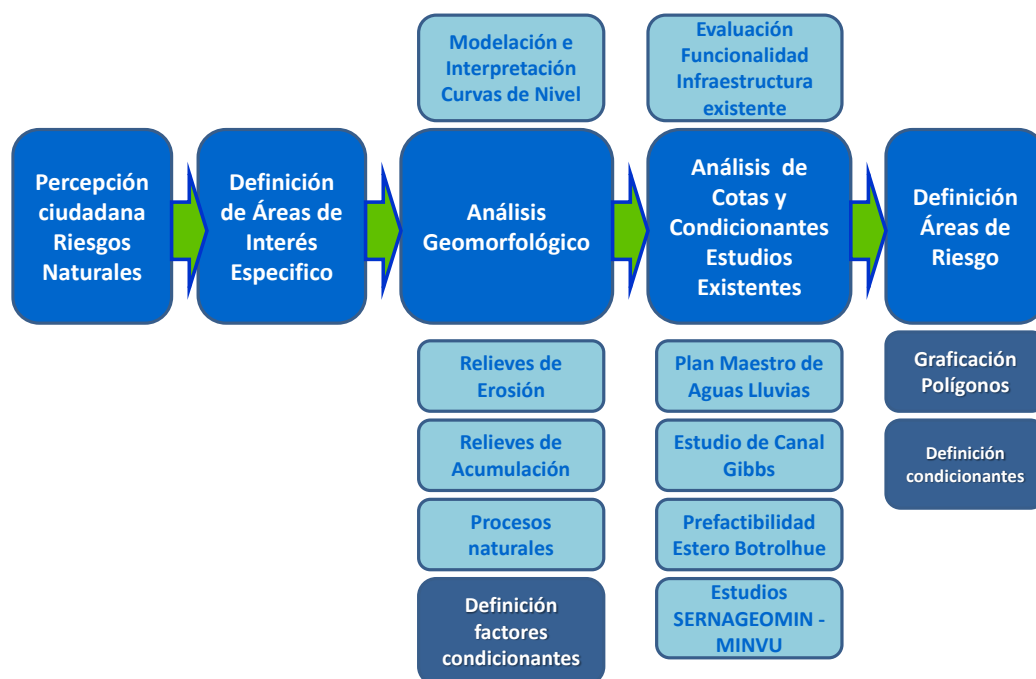
Figura N° 9. Esquema Metodológico.
Fuente: Elaborado por Equipo Consultor, 2015.

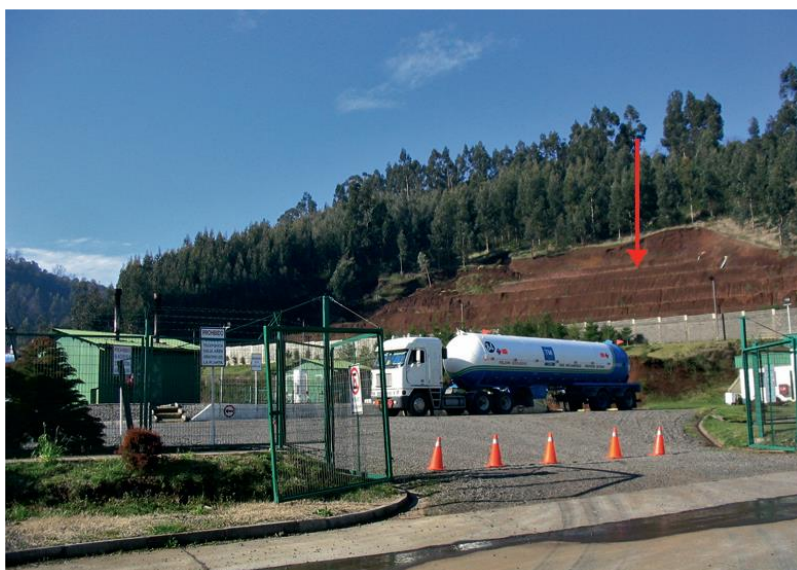
Figura N° 14. Ubicación (indicada por flecha roja) de deslizamientos rotacionales de suelo, ocurridos durante días de lluvias intensas el año 2003, en una ladera del cerro Ñielol junto a una planta de gas en el sector norte de la ciudad de Temuco. En la fotografía se observa el resultado de los trabajos de mitigación, con la estabilización del talud mediante modificación geométrica y la construcción de bancos.

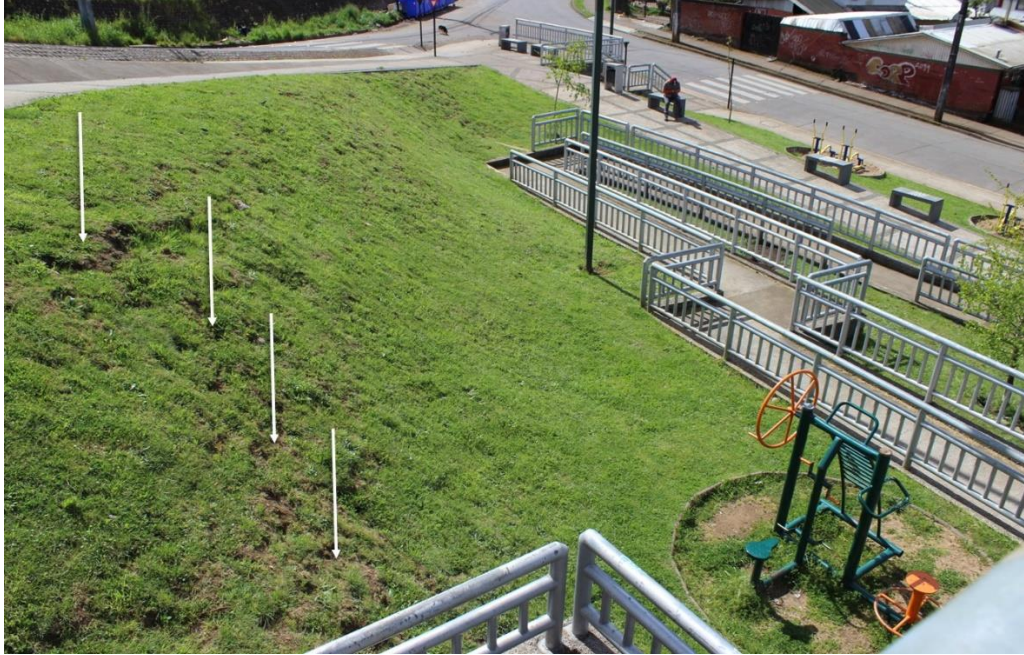
- Solifluxión en terracetas, esta corresponde a desplazamientos que afectan a una masa de fango despegada de un basamento estable, incidiendo únicamente en los materiales arcillosos susceptibles. En pendientes altas, el movimiento se descompone en pequeños deslizamientos escalonados, expresados en peldaños discontinuos de altitud y de anchura decimétrica, esta parece acentuarse con las pisadas del ganado o el transitar de las personas, en el caso de los procesos que se dan en torno al área urbana, situación que ocurre en el macro-sector Pero de Valdivia y El Carmen. Lo anterior, se ilustra en la siguiente imagen:

Fotografía N° 01. Procesos de Soliflujión registrados en el Parque Los Condores, macro-sector Pedro de Valdivia.

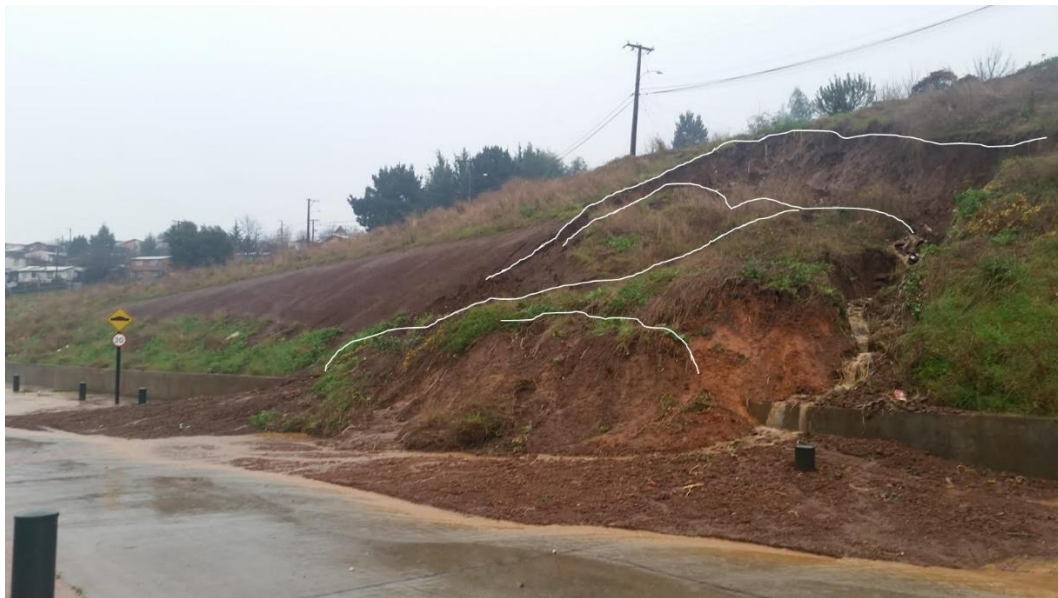
- *Deslizaminetos*, son movimientos de masas de suelo o roca que deslizan, moviéndose relativamente respecto al sustrato, sobre una o varias superficies de rotura netas al superarse la resistencia al corte de estas superficies; la masa generalmente se desplaza en conjunto, comportándose como una unidad en su recorrido; la velocidad puede ser muy variable, pero suelen ser procesos rápidos y alcanzar grandes volúmenes (hasta varios millones de metros cúbicos). Lo anterior, se ilustra en la siguiente imagen:

Fotografía N° 02. Deslizamiento ocurrido con fecha 16 de junio de 2017, en blanco, se muestran los cortes del deslizamiento – Sector Pedro de Valdivia.

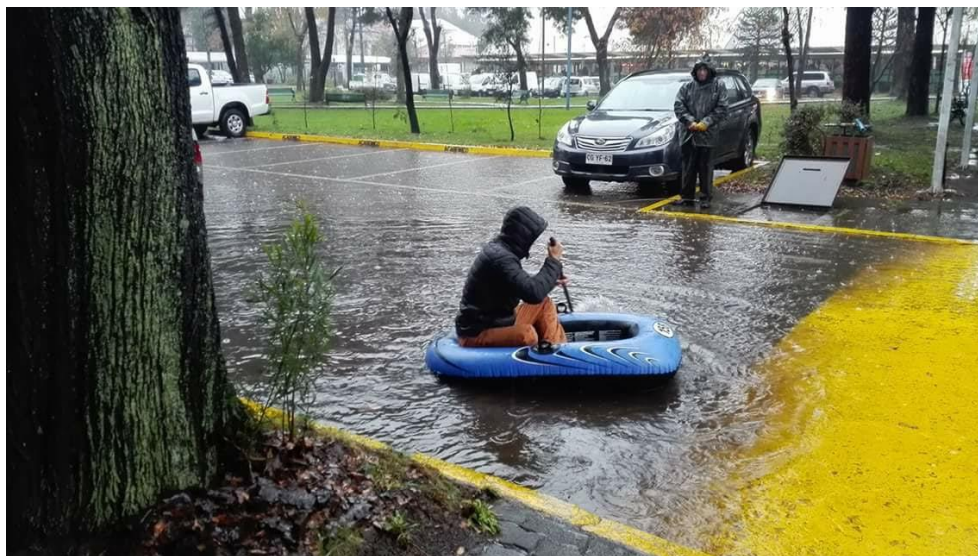
Fotografía N° 03. Procesos de anegamiento estacional ocurridos al interior de la Universidad de la Frontera, macro-sector Poniente.

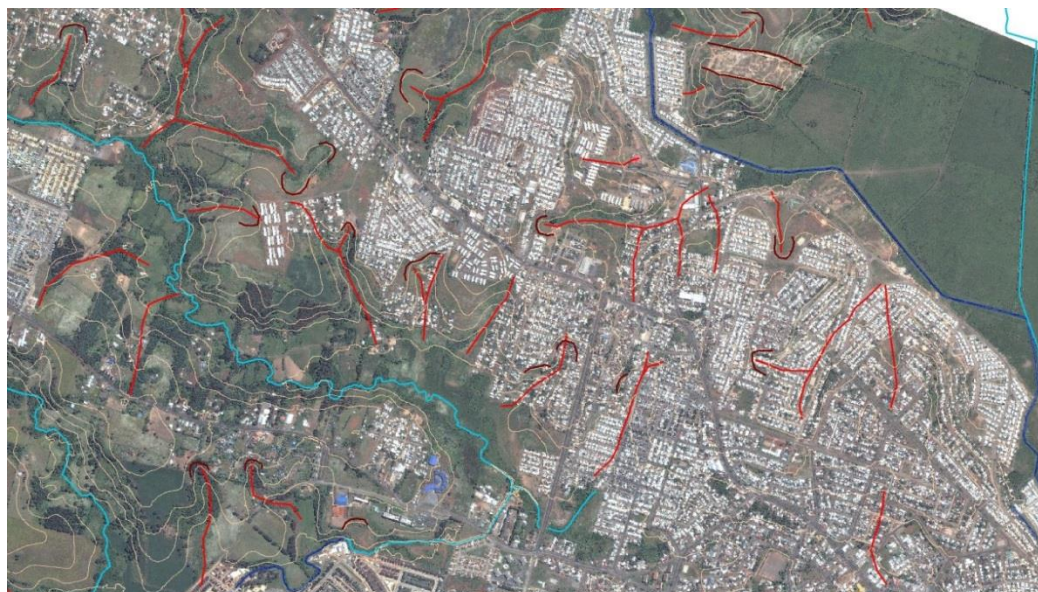
Figura N° 23. Red de Drenaje Sector Pedro de Valdivia con Conformación de cabeceras de Erosión.

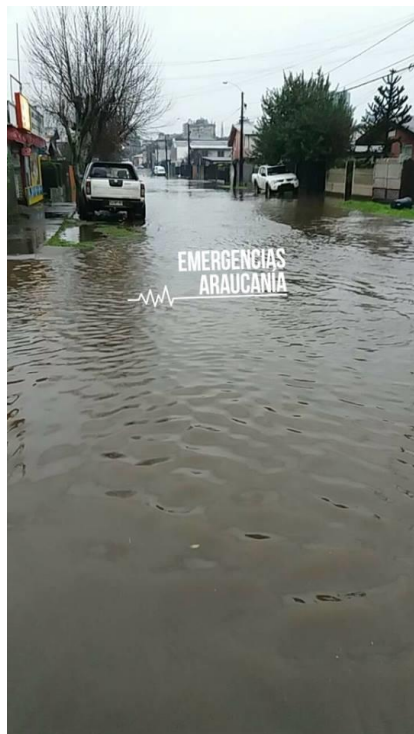
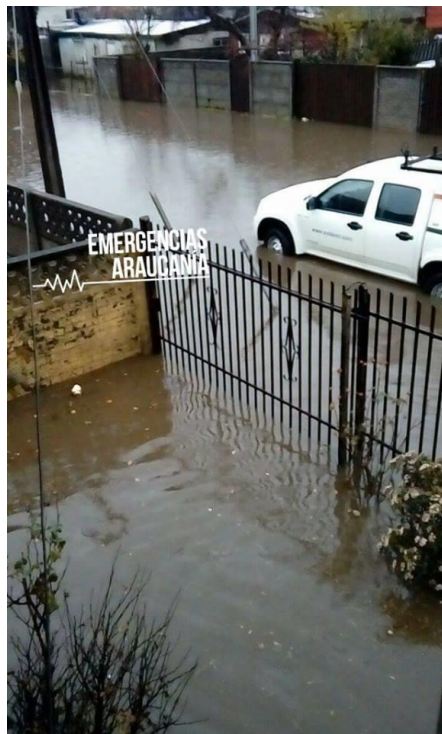
En el entendido anterior, es relevante señalar, que estos elementos de solución son un aporte para el sector norte de este macro-sector, sin embargo, el sector sur presentan problemas distintos, los cuales se asocian a la tipología de suelo, cota de la unidad geomorfológica, presencia de procesos de licuefacción, baja capacidad de infiltración (nivel suelo – nivel cota del cauce) y la descarga subterránea del antiguo canal de la luz, olvidados por muchos, pero que aún ejerce una importante presión sobre esta área y se manifiesta con procesos de afloramiento de agua. Hitos de este constante problema lo presenta la población San Antonio como los percibidos en calle San Martín con Curicó. Los anteriores, se ilustran en las imágenes adjuntas:

Fotografías N° 07 y 08: Anegamientos sector San Antonio Temuco (Junio 2017).
Fuente: Emergencias Araucanía Temuco, 2017.

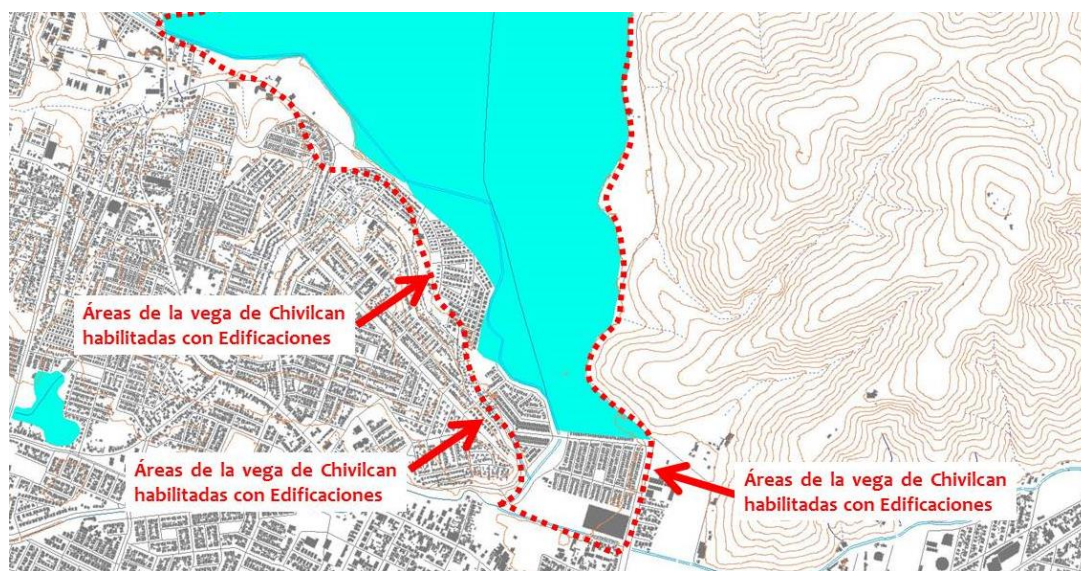
Figura N° 34. La línea roja punteada muestra el límite natural de la llanura aluvial y con flechas se muestra las edificaciones emplazadas dentro de esta unidad geomorfológica.

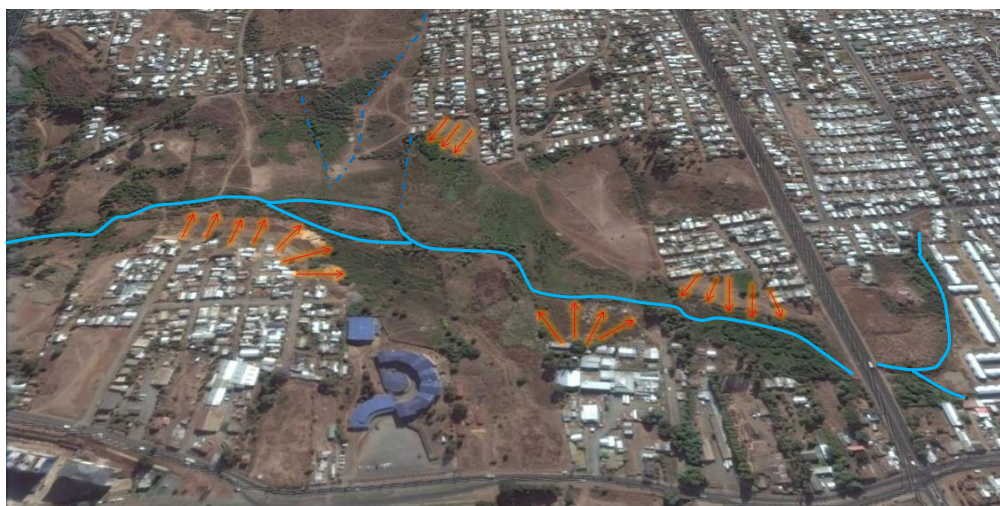
Figura N° 36. Llanura Aluvial Estero Coihueco, las flechas naranjas muestran las áreas afectadas por rellenos de tierra.

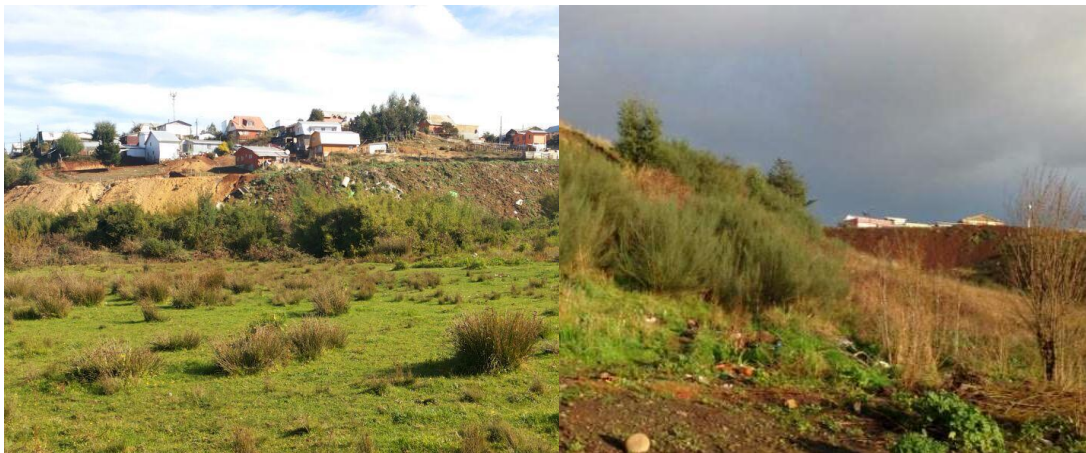
Fotografías N° 16 y 17. Fotografías de los rellenos que avanzan y afectan la superficie de la llanura aluvial generada por el estero Coihueco.
